**REPORTE DE PATRULLAJE DEL GASODUCTO**

SISTEMA:	CCL Container, S. A. de C. V.	PERIODO:	25-Jun-2016 24-Jul-2016	<b>REV. 0</b>
LLENADO POR:	Elioenai Cruz Berruecos	FRECUENCIA:	MENSUAL	<b>RO-002</b>

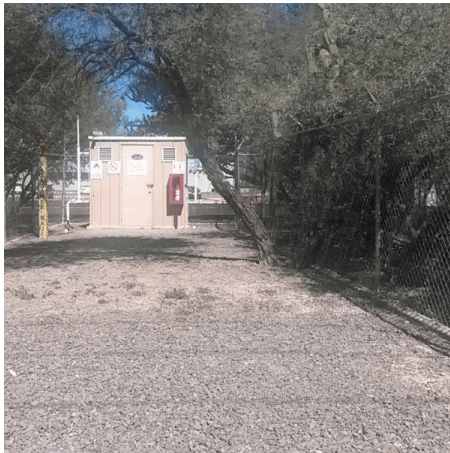
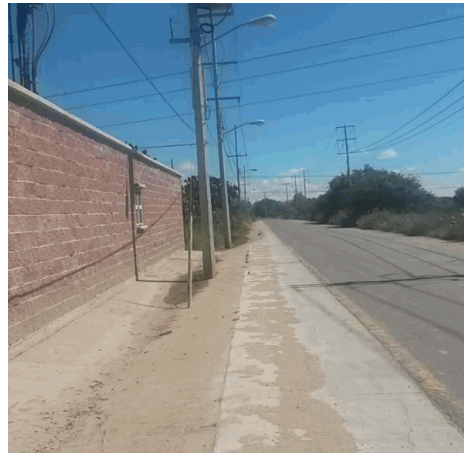
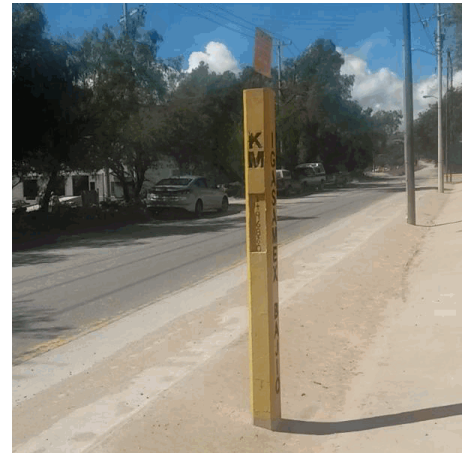
**9.- Evidencias:**

a) Cruces carreteros:  
En buen estado  
\_\_\_\_\_

a) Cantidad de postes faltantes: \_\_\_\_\_ 0

b) Cantidad de placas faltantes: \_\_\_\_\_ 0

**4.- Cantidad de tomas de potencial faltantes:** \_\_\_\_\_ 0
