REPORTE DE PATRULLAJE DEL GASODUCTO

SISTEMA:	<u>Gas Natural de Apaseo, S. A. de C. V.</u>	PERIODO:	<u>Enero 2013</u>	REV. 0
LLENADO POR:	<u>Alejandro Campos Hernandez</u>	FRECUENCIA:	<u>MENSUAL</u>	RO-002

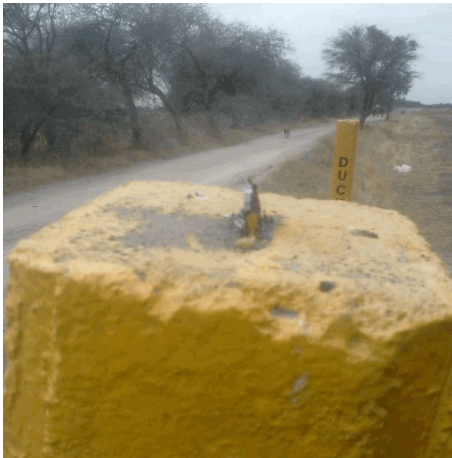
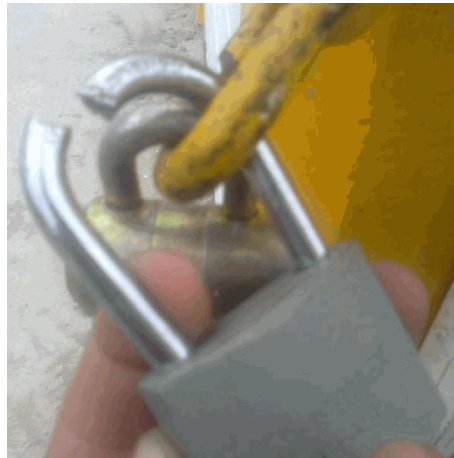
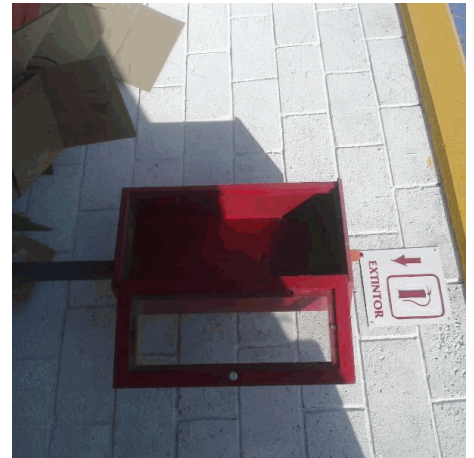
9.- Evidencias:

b) Cantidad de placas faltantes: 4

SE ROBARON 4 PLACAS DE POSTES CON TODO Y BASE, SE REALIZARAN BASES NUEVAS PARA COLOCAR PLACAS, ASI COMO TAMBIEN 1 EXTINTOR DE LA CASETA DE INTERCONEXION
