REPORTE DE PATRULLAJE DEL GASODUCTO

SISTEMA:	<u>Gas Natural de Apaseo, S. A. de C. V.</u>	PERIODO:	<u>Septiembre 2013</u>	REV. 0
LLENADO POR:	<u>Mateo Guapo Cerca</u>	FRECUENCIA:	<u>MENSUAL</u>	RO-002

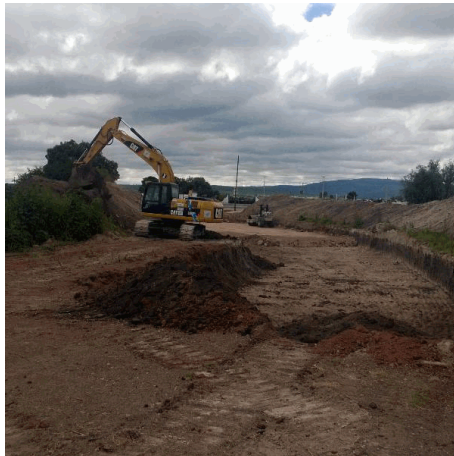
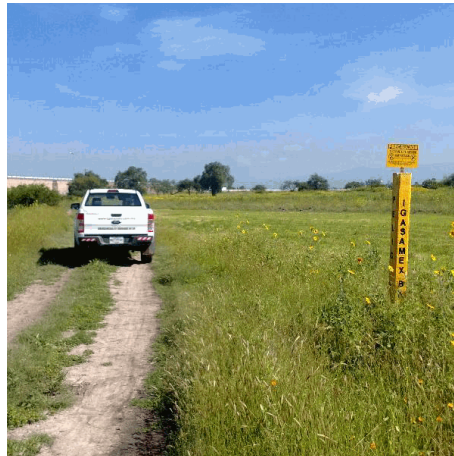
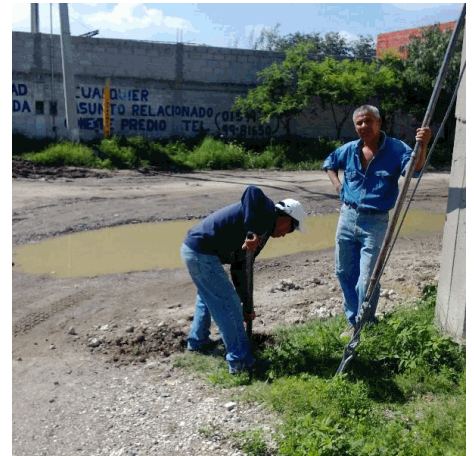
9.- Evidencias:

8.- Comentarios adicionales:
Se detectaron trabajos por ampliación en carretera en tramo Km 7+250 (12-sep) y desviación en tramo proteíno, determinando no afectan el derecho de vía, se tuvo reunión con Constructora y Personal de SCT Ing. Sandoval ya que a futuro se construirá puente elevado y también se cruzará con obra en tramo 7+550, también se detectó colocación poste de CFE en col. Rancho Nuevo, no afectando DDV a más de 10 mts de distancia.
