IGASAMEX

REPORTE DE PATRULLAJE DEL GASODUCTO

SISTEMA:	Unión Minera del Sur, S. A. de C. V.	PERIODO:	01-Jan-2013 30-Jan-2013	REV. 0
LLENADO POR:	Rolando Velazquez Ramirez	FRECUENCIA:	MENSUAL	RO-002

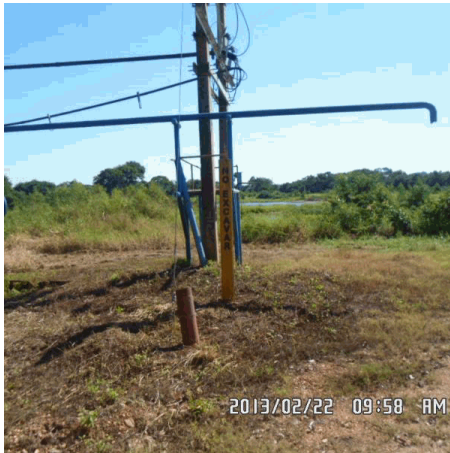
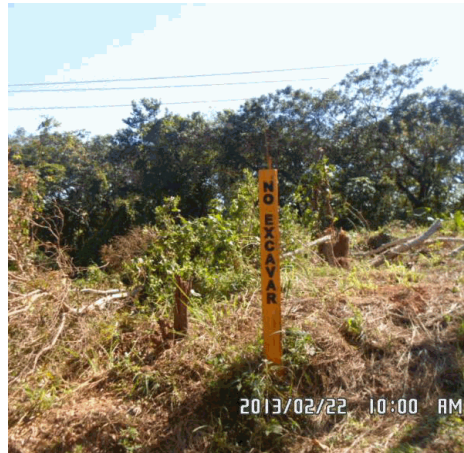
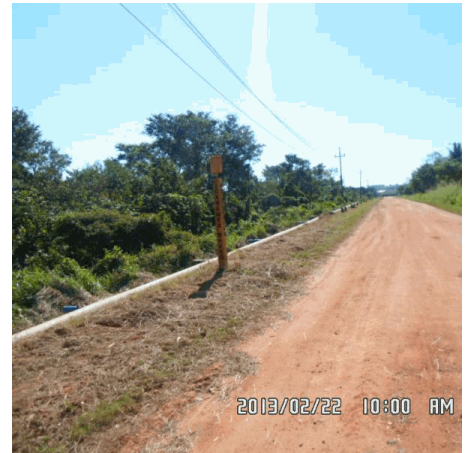
9.- Evidencias:

a) Cruces carreteros:
BUEN ESTADO
