REPORTE DE PATRULLAJE DEL GASODUCTO

SISTEMA:	<u>Unión Minera del Sur, S. A. de C. V.</u>	PERIODO:	<u>Junio 2013</u>	REV. 0
LLENADO POR:	<u>Rolando Velazquez Ramirez</u>	FRECUENCIA:	<u>MENSUAL</u>	RO-002

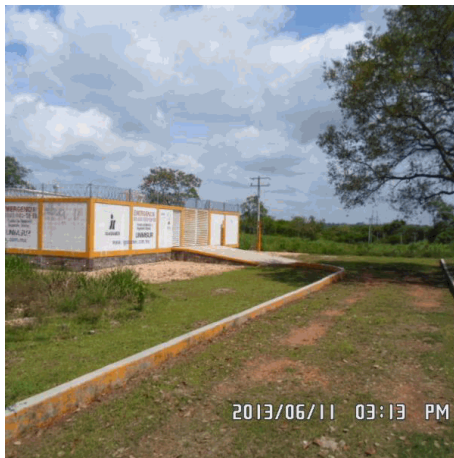
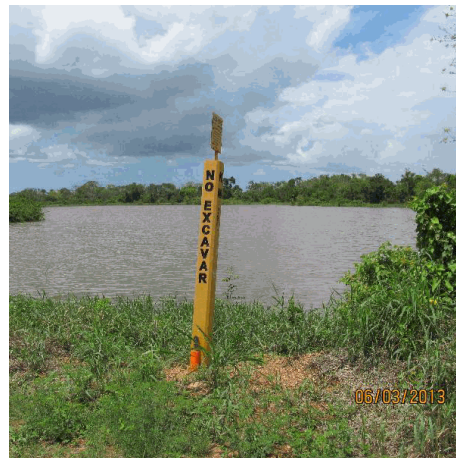
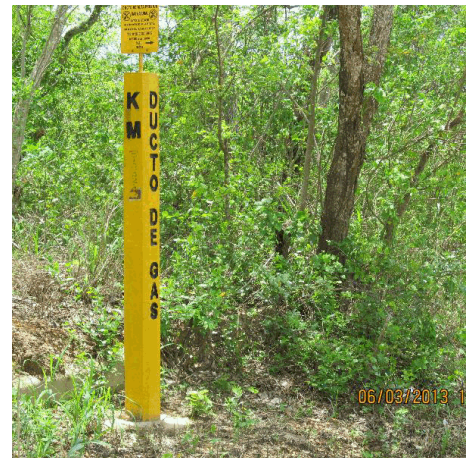
9.- Evidencias:

a) Cruces carreteros: BUEN ESTADO

5.- Asentamientos irregulares o construcciones nuevas:
NINGUNA AL MOMENTO

6.- Numero de cruzamientos o excavaciones:
NINGUNA AL MOMENTO
