REPORTE DE PATRULLAJE DEL GASODUCTO

SISTEMA:	<u>Unión Minera del Sur, S. A. de C. V.</u>	PERIODO:	<u>Septiembre 2013</u>	REV. 0
LLENADO POR:	<u>Rolando Velazquez Ramirez</u>	FRECUENCIA:	<u>MENSUAL</u>	RO-002

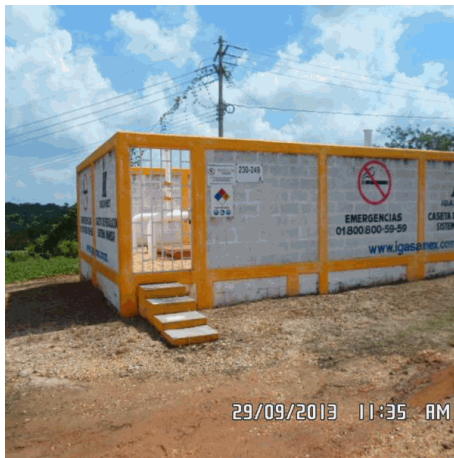
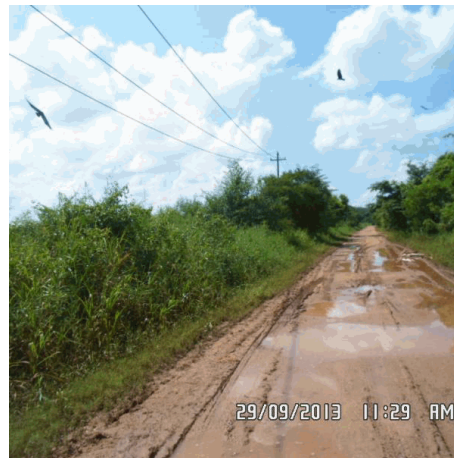
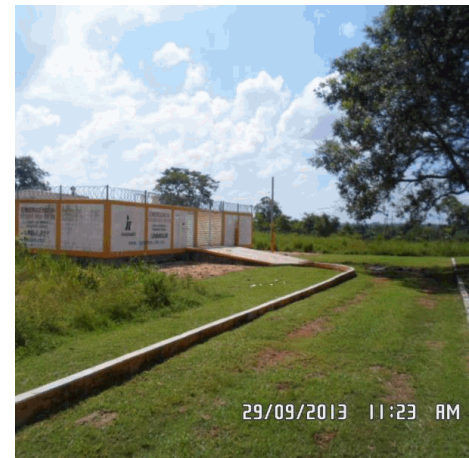
9.- Evidencias:

8.- Comentarios adicionales:
eL SISTEMA ESTA FUERA DE OPERACION
