REPORTE DE PATRULLAJE DEL GASODUCTO

SISTEMA:	<u>Gas Natural Valle Redondo, S. A. de C. V.</u>	PERIODO:	<u>Mayo 2012</u>	REV. 0 RO-002
LLENADO POR:	<u>Jesús Arnoldo Meráz Fernández</u>	FRECUENCIA:	<u>MENSUAL</u>

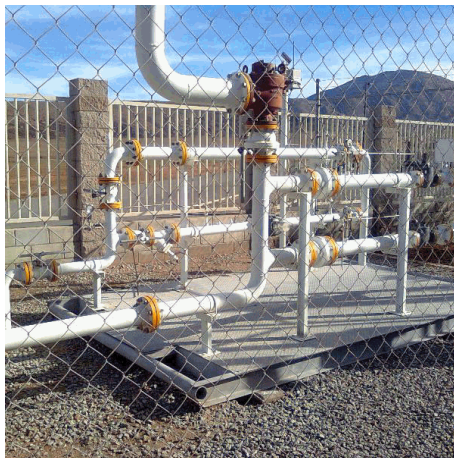
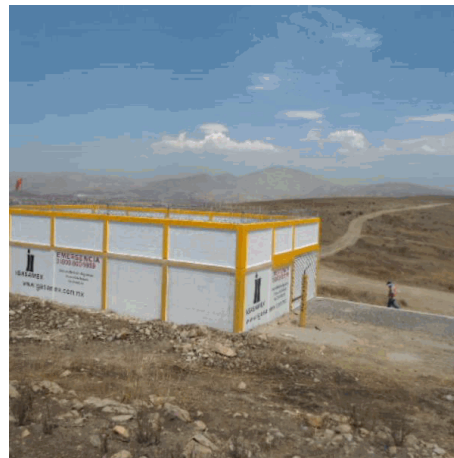
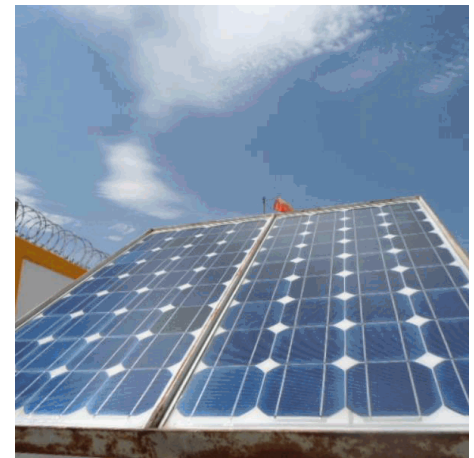
9.- Evidencias:

No se presenta ninguna novedad
