REPORTE DE PATRULLAJE DEL GASODUCTO

SISTEMA:	<u>Gas Natural Valle Redondo, S. A. de C. V.</u>	PERIODO:	<u>Agosto 2012</u>	REV. 0
LLENADO POR:	<u>Jesús Arnoldo Meráz Fernández</u>	FRECUENCIA:	<u>MENSUAL</u>	RO-002

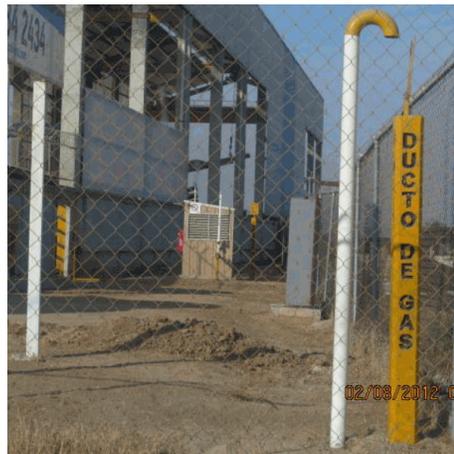
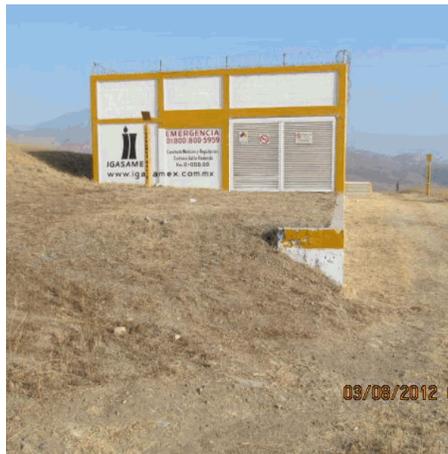
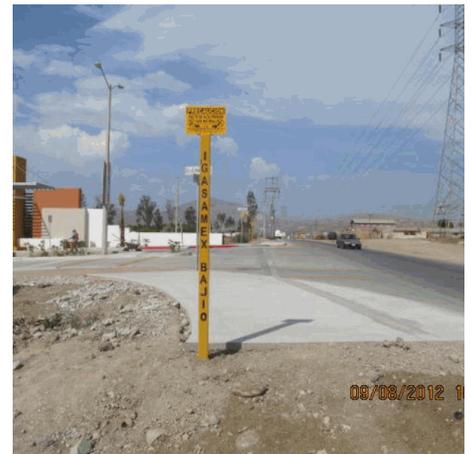
9.- Evidencias:

Se realiza mantenimiento a las valvulas de corte en el derecho de vía y patrullajes continuos
