**REPORTE DE PATRULLAJE DEL GASODUCTO**

SISTEMA: Gas Natural Valle Redondo, S. A. de C. V. PERIODO: Septiembre 2012 REV. 0  
 LLENADO POR: Jesús Arnoldo Meráz Fernández FRECUENCIA: MENSUAL RO-002

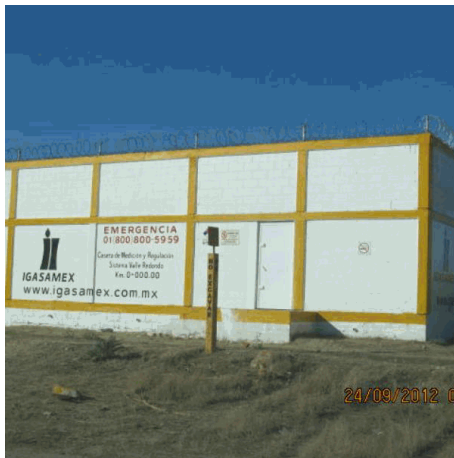
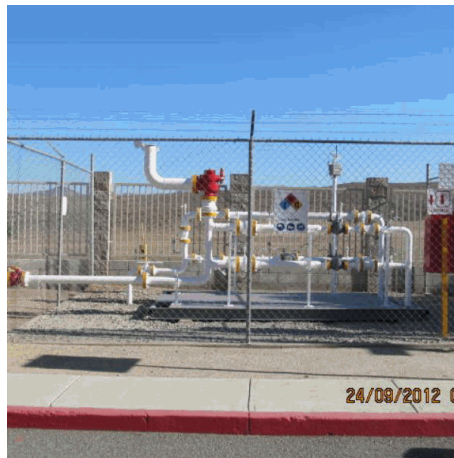
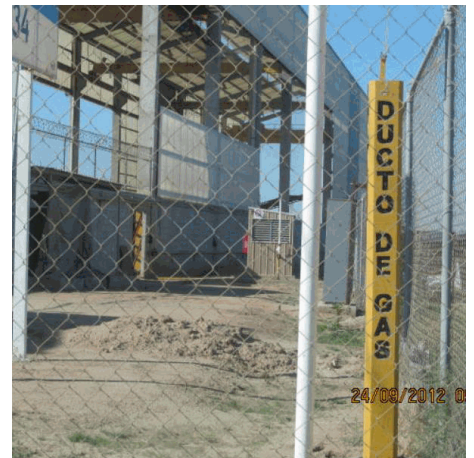
**9.- Evidencias:**

**8.- Comentarios adicionales:**  
Se realizan patrullajes continuos en el ddv y tomas de lecturas
