**REPORTE DE PATRULLAJE DEL GASODUCTO**

SISTEMA:	<u>Gas Natural Valle Redondo, S. A. de C. V.</u>	PERIODO:	<u>Marzo 2013</u>	REV. 0 RO-002
LLENADO POR:	<u>Jesús Arnoldo Meráz Fernández</u>	FRECUENCIA:	<u>MENSUAL</u>

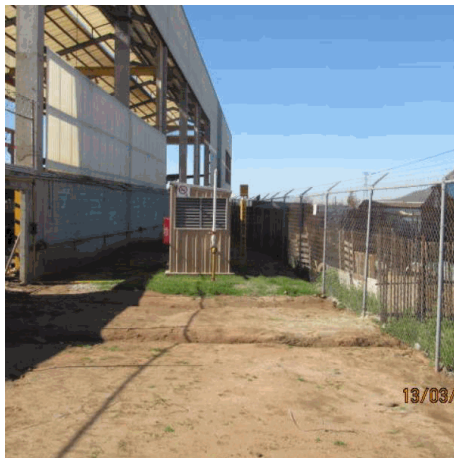
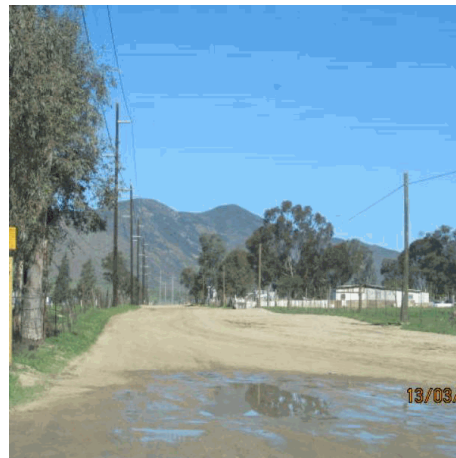
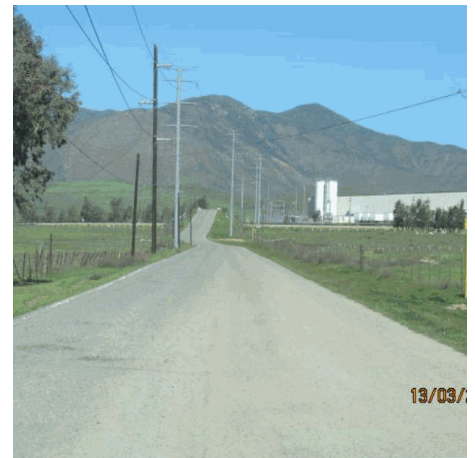
**9.- Evidencias:**

Se realiza mantenimiento a las valvulas de corte en el derecho de vía y patrullajes continuos
