**REPORTE DE PATRULLAJE DEL GASODUCTO**

SISTEMA:	<u>Gas Natural Valle Redondo, S. A. de C. V.</u>	PERIODO:	<u>Mayo 2013</u>	REV. 0
LLENADO POR:	<u>Jesús Arnoldo Meráz Fernández</u>	FRECUENCIA:	<u>MENSUAL</u>	RO-002

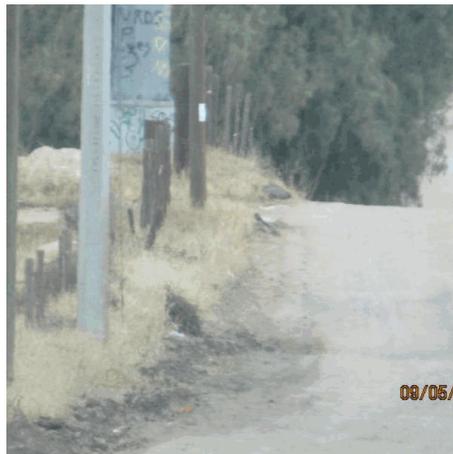
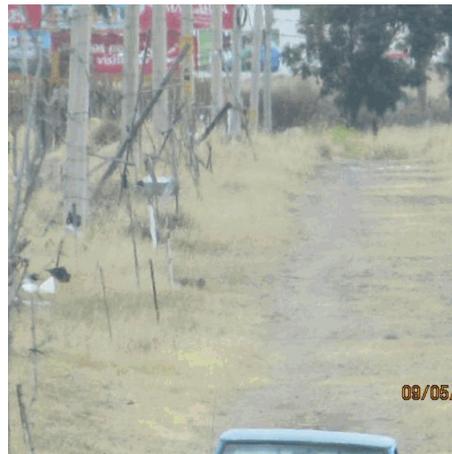
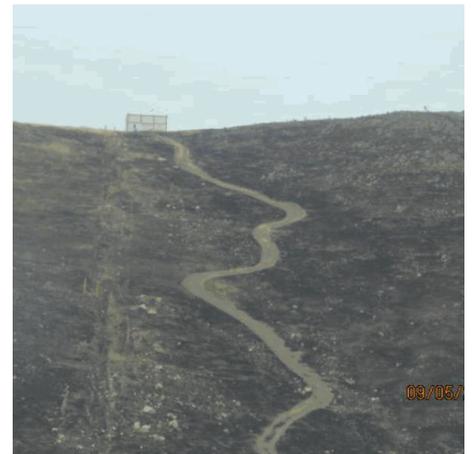
**9.- Evidencias:**

Se realizan patrullajes continuos en el ddv, tomas de lecturas y pruebas Sniff en clientes Dart
