REPORTE DE PATRULLAJE DEL GASODUCTO

SISTEMA: Gas Natural Valle Redondo, S. A. de C. V. PERIODO: Octubre 2013 REV. 0
 LLENADO POR: Jesús Arnoldo Meráz Fernández FRECUENCIA: MENSUAL RO-002

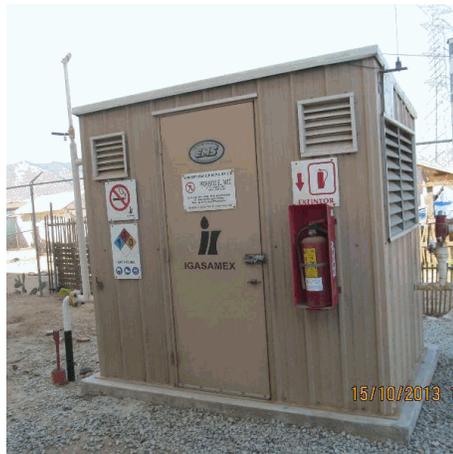
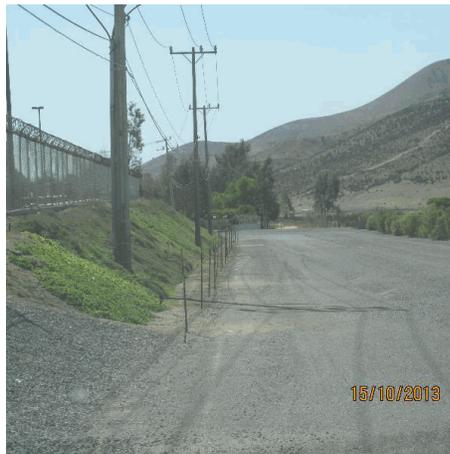
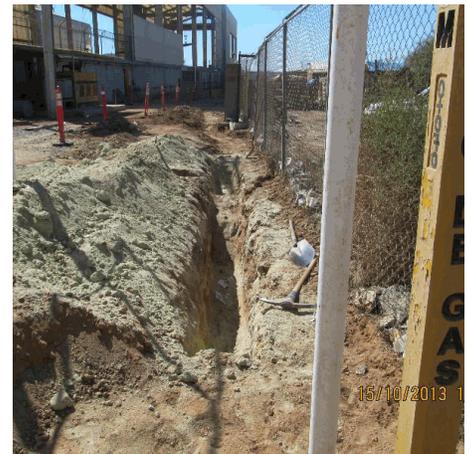
9.- Evidencias:

Se realizan excavaciones para cambiar el diametro de la tubería a Inmermek, asi como tambien se cambiaron algunos accesorios de la caseta de usuario Inmermek para aumentar su capacidad de consumo.
