**REPORTE DE PATRULLAJE DEL GASODUCTO**

SISTEMA: Gas Natural Valle Redondo, S. A. de C. V. PERIODO: Noviembre 2013 REV. 0  
 LLENADO POR: Jesús Arnoldo Meráz Fernández FRECUENCIA: MENSUAL RO-002

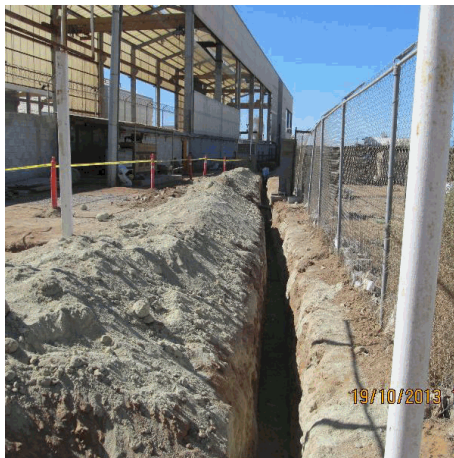
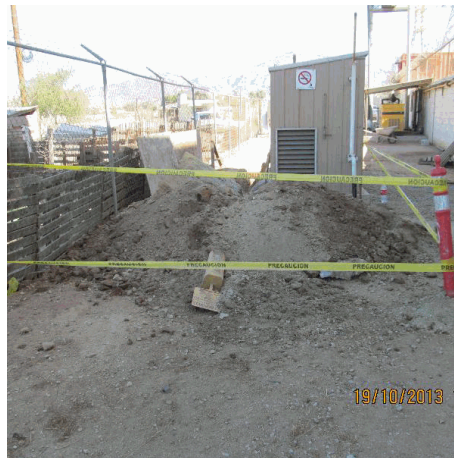
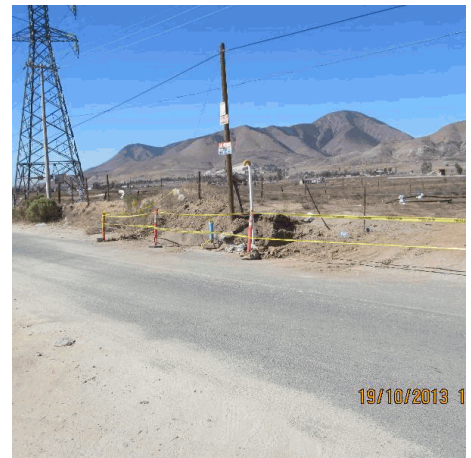
**9.- Evidencias:**

En este mes se terminaron de realizar los trabajos en Inmermek, para el aumento de capacidad de suministro al usuario, Se cambio tubería en el ddv de 2" a 3", reguladores, valvula de seguridad y medidor rotativo. Todo operando adecuadamente.
