REPORTE DE PATRULLAJE DEL GASODUCTO

SISTEMA: Gas Natural Valle Redondo, S. A. de C. V. PERIODO: 07-Feb-2014 06-Mar-2014 REV. 0
LLENADO POR: Jesús Arnoldo Meráz Fernández FRECUENCIA: MENSUAL RO-002

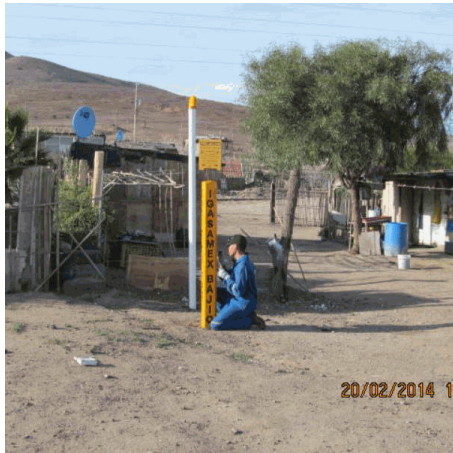
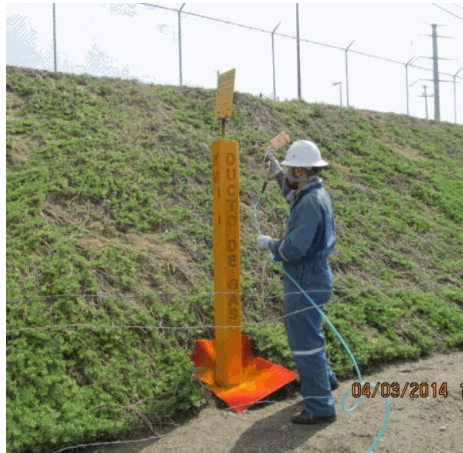
9.- Evidencias:

8.- Comentarios adicionales:
Se realizan recorridos continuos y se pintan postes en el DDV
