IGASAMEX

REPORTE DE PATRULLAJE DEL GASODUCTO

SISTEMA:	Gas Natural Valle Redondo, S. A. de C. V.	PERIODO:	07-Apr-2014 06-May-2014	REV. 0
LLENADO POR:	Jesús Arnoldo Meráz Fernández	FRECUENCIA:	MENSUAL	RO-002

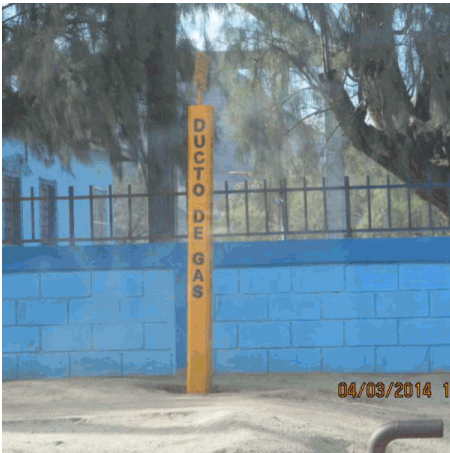
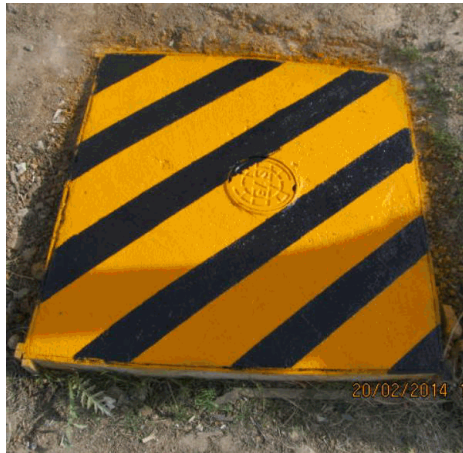
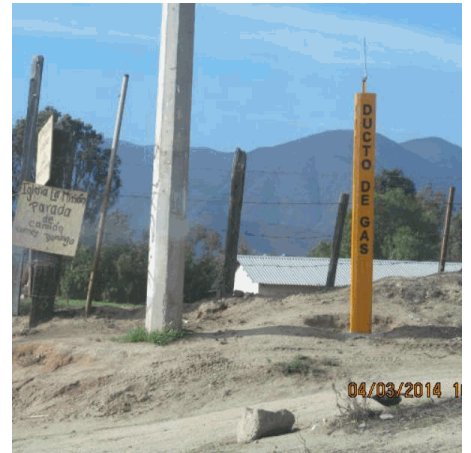
9.- Evidencias:

Se realizan recorridos continuos en el DDV, toma de lecturas y prueba sniff en usuarios Dart e Inmermek.
