IGASAMEX

REPORTE DE PATRULLAJE DEL GASODUCTO

SISTEMA:	Gas Natural Valle Redondo, S. A. de C. V.	PERIODO:	07-Jun-2014 06-Jul-2014	REV. 0
LLENADO POR:	Jesús Arnoldo Meráz Fernández	FRECUENCIA:	MENSUAL	RO-002

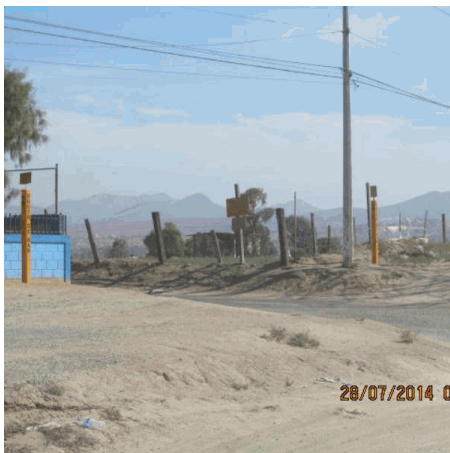
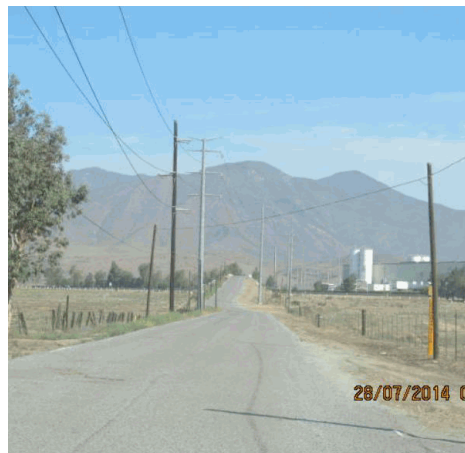
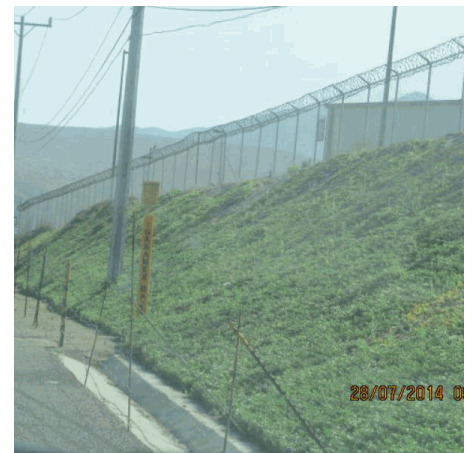
9.- Evidencias:

TODO SE ENCUENTRA CORRECTAMENTE
