IGASAMEX

REPORTE DE PATRULLAJE DEL GASODUCTO

SISTEMA: Gas Natural Valle Redondo, S. A. de C. V. PERIODO: 07-Aug-2014 06-Sep-2014 REV. 0
LLENADO POR: Jesús Arnoldo Meráz Fernández FRECUENCIA: MENSUAL RO-002

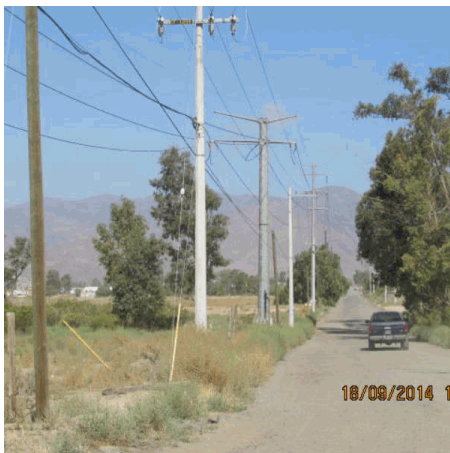
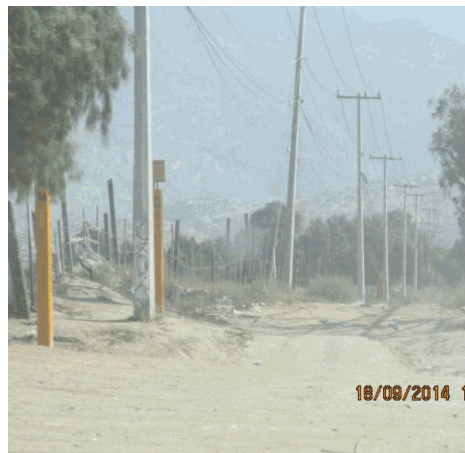
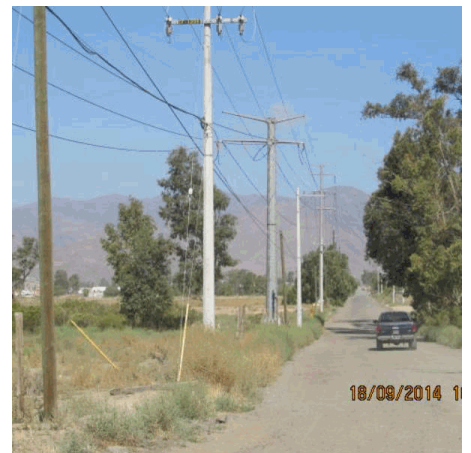
9.- Evidencias:

TODO SE ENCUENTRA EN BUEN ESTADO.
