IGASAMEX

REPORTE DE PATRULLAJE DEL GASODUCTO

SISTEMA:	Gas Natural Valle Redondo, S. A. de C. V.	PERIODO:	07-Oct-2014 06-Nov-2014	REV. 0
LLENADO POR:	Jesús Arnoldo Meráz Fernández	FRECUENCIA:	MENSUAL	RO-002

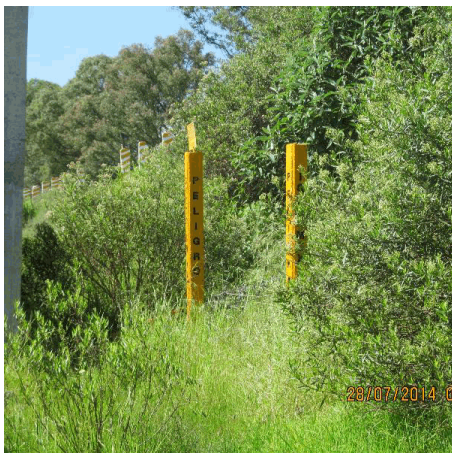
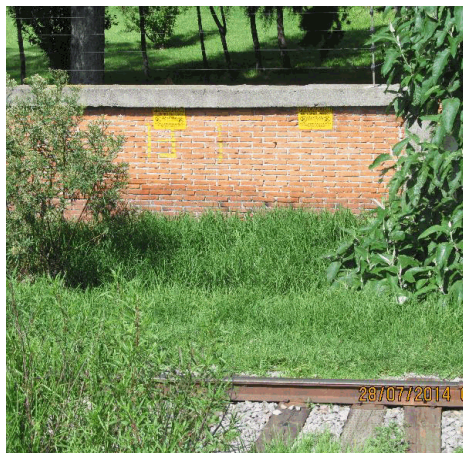
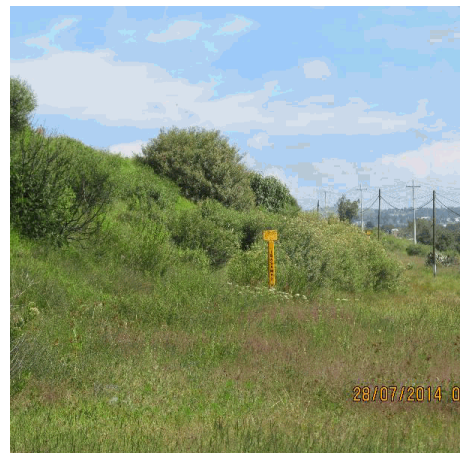
9.- Evidencias:

TODO SE ENCUENTRA EN BUEN ESTADO.
