REPORTE DE PATRULLAJE DEL GASODUCTO

SISTEMA:	Gas Natural Valle Redondo, S. A. de C. V.	PERIODO:	07-Dec-2014 06-Jan-2015	REV. 0
LLENADO POR:	Jesús Arnoldo Meráz Fernández	FRECUENCIA:	MENSUAL	RO-002

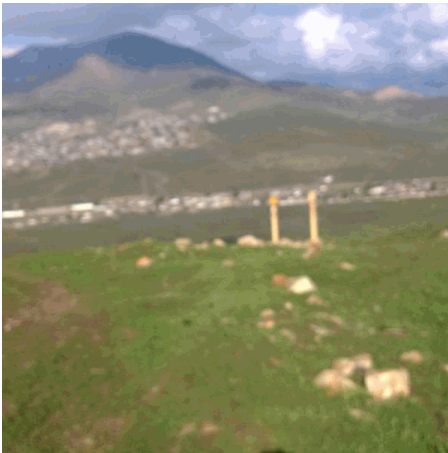
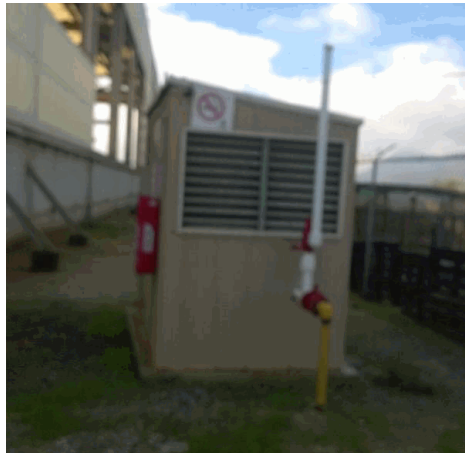
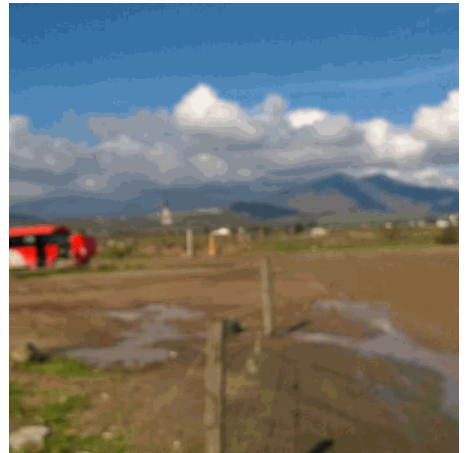
9.- Evidencias:

8.- Comentarios adicionales:
Se realizan patrullajes diarios en el DDV, no se presenta ninguna anomalía
