REPORTE DE PATRULLAJE DEL GASODUCTO

SISTEMA:	Gas Natural Valle Redondo, S. A. de C. V.	PERIODO:	07-Feb-2015 06-Mar-2015	REV. 0
LLENADO POR:	Jesús Arnoldo Meráz Fernández	FRECUENCIA:	MENSUAL	RO-002

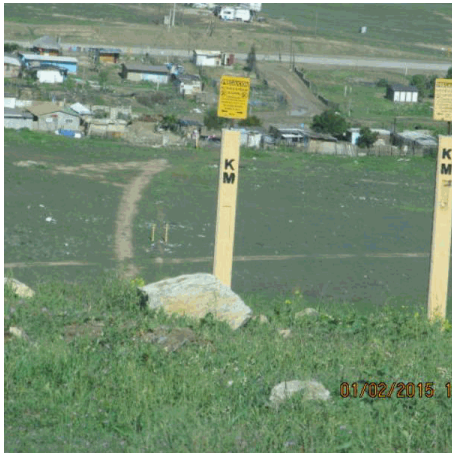
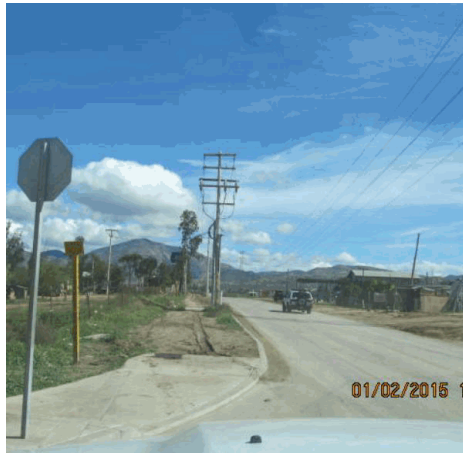
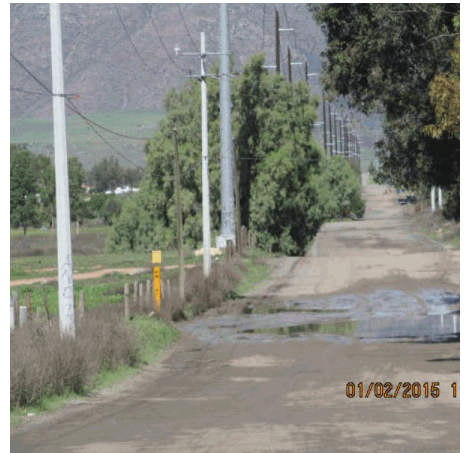
9.- Evidencias:

Se realizan patrullajes continuos y toma de lecturas, todo operando adecuadamente.
