REPORTE DE PATRULLAJE DEL GASODUCTO

SISTEMA:	Gas Natural Valle Redondo, S. A. de C. V.	PERIODO:	07-Sep-2015 06-Oct-2015	REV. 0
LLENADO POR:	Jesús Arnoldo Meráz Fernández	FRECUENCIA:	MENSUAL	RO-002

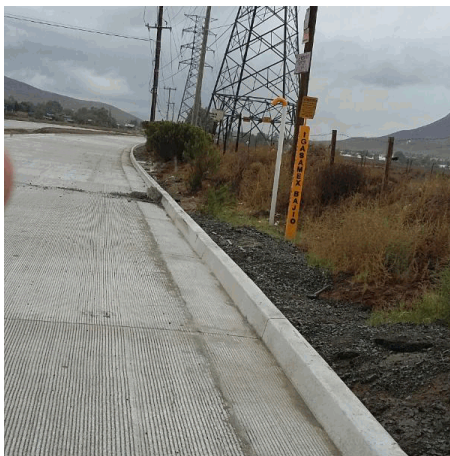
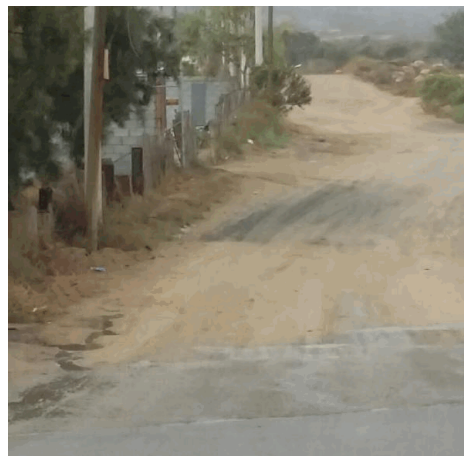
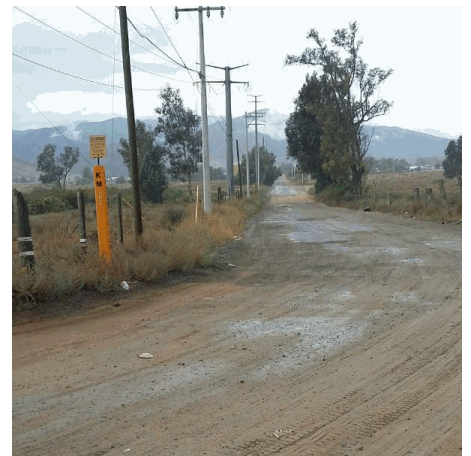
9.- Evidencias:

Durante el desarrollo del mes se realizaron algunas actividades para ampliar la carretera y fue necesario realizar algunos sondeos para verificar la profundidad del ducto y poder encofrar el ducto para colocar la descarga de los tubos de agua.
