REPORTE DE PATRULLAJE DEL GASODUCTO

SISTEMA:	Gas Natural Valle Redondo, S. A. de C. V.	PERIODO:	07-Oct-2015 06-Nov-2015	REV. 0
LLENADO POR:	Jesús Arnoldo Meráz Fernández	FRECUENCIA:	MENSUAL	RO-002

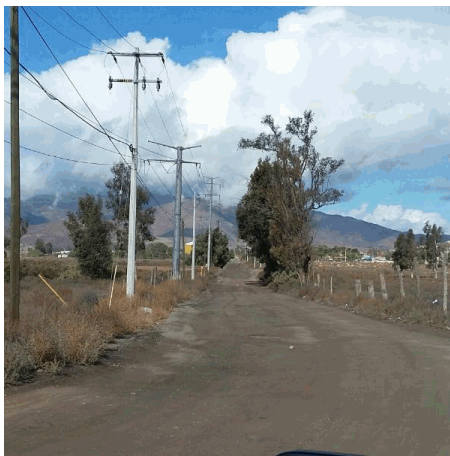
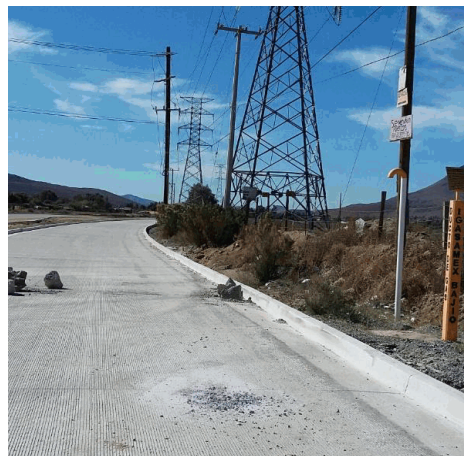
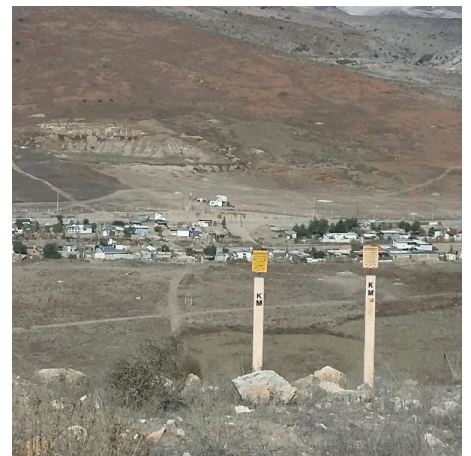
9.- Evidencias:

Se realizan recorridos en el DDV, esto por trabajos frecuentes cerca del ducto de 8", así como el día 24 de octubre se presenta emergencia el km 2+150 debido a que la excavadora Oruga dañó la tubería, para esto fue necesario realizar la reparación de inmediato, esto después de atender la emergencia.
