IGASAMEX

REPORTE DE PATRULLAJE DEL GASODUCTO

SISTEMA: Gas Natural Valle Redondo, S. A. de C. V. PERIODO: 07-Feb-2016 06-Mar-2016 **REV. 0**
 LLENADO POR: Jesús Arnoldo Meráz Fernández FRECUENCIA: MENSUAL **RO-002**

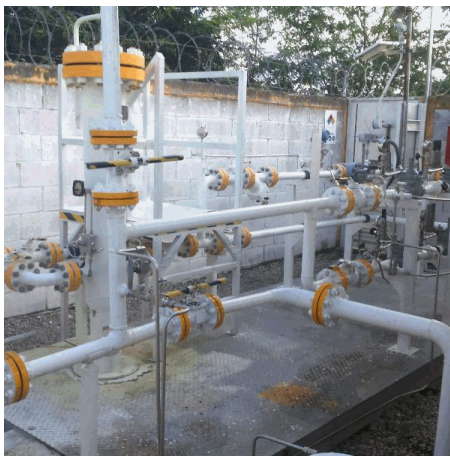
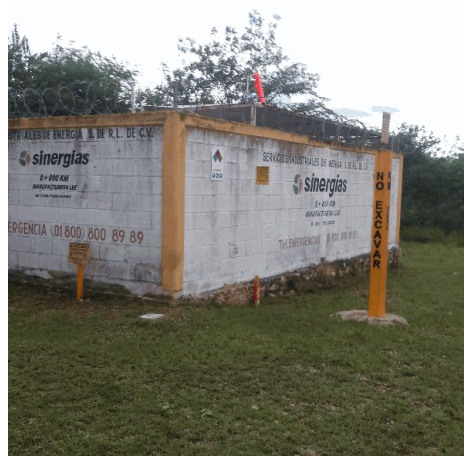
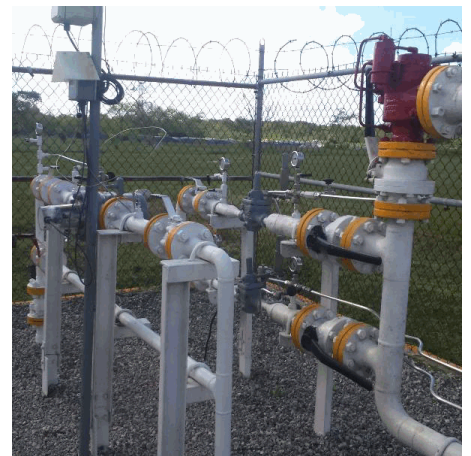
9.- Evidencias:

Se realizan recorridos diarios, condición normal de operación durante el periodo.
