SISTEMA:	<u>Gas Natural Valle Redondo, S. A. de C. V.</u>	FECHA DE LA REPARACIÓN:	<u>REV. 0</u>
LLENADO POR:	<u>Jesús Arnoldo Meráz Fernández</u>	<u>06/12/2012</u>	<u>RO-013</u>

**Ubicación:** Interconexión Valle redondo

**Justificación (origen de la falla):**  
Se reparan Fugas en la Interconexión

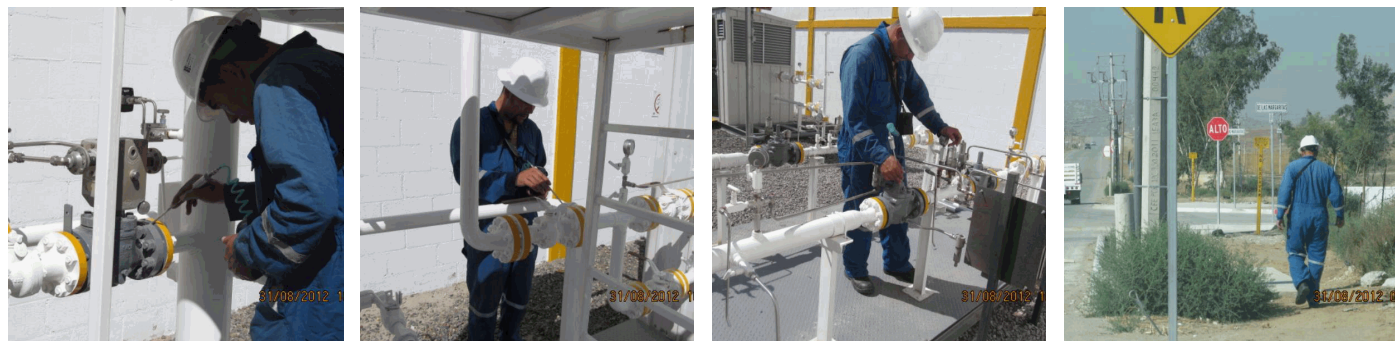
**Evidencias fotográficas de reparación:**

**Descripción general:**  
Al momento que se realizo la inspección de fugas se encontraron 3 fugas de grado 3 que se repararon al momento.

**Observaciones:**  
Al momento que se realiza la inspección de fugas en el sistema se encontraron 3 fugas en el punto de interconexión, dos en bridas y una en una conexión. Estas se repararon realizando ajuste adecuado.
