**REPORTE DE PATRULLAJE DEL GASODUCTO**

SISTEMA: Consumidora Parque Opción, S.A. de C.V. PERIODO: Agosto 2012 REV. 0  
 LLENADO POR: Elioenai Cruz Berruecos FRECUENCIA: MENSUAL RO-002

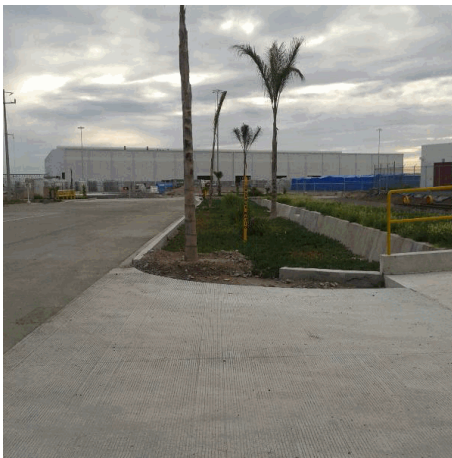
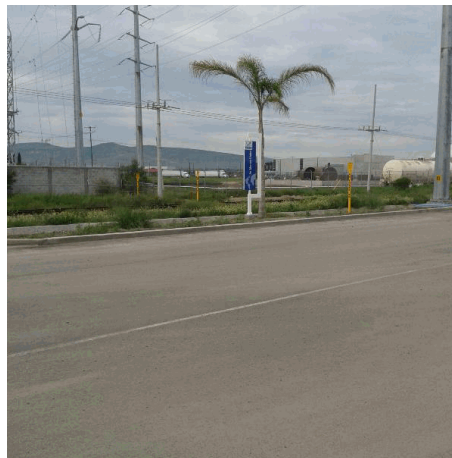
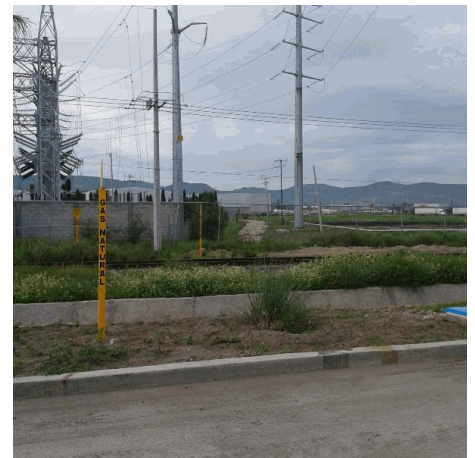
**9.- Evidencias:**

**8.- Comentarios adicionales:**  
36 POSTES, POSTES EN BUEN ESTADO
