REPORTE DE PATRULLAJE DEL GASODUCTO

SISTEMA: Consumidora Parque Opción, S.A. de C.V. PERIODO: Diciembre 2012 REV. 0
 LLENADO POR: Elioenai Cruz Berruecos FRECUENCIA: MENSUAL RO-002

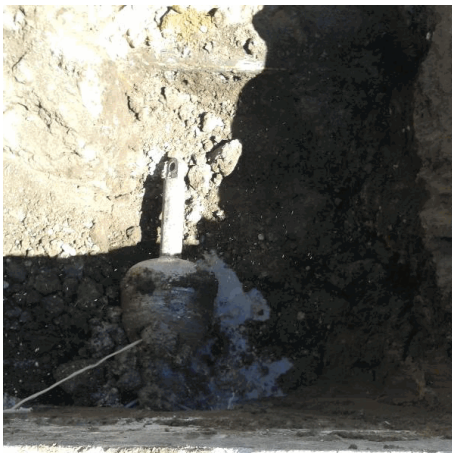
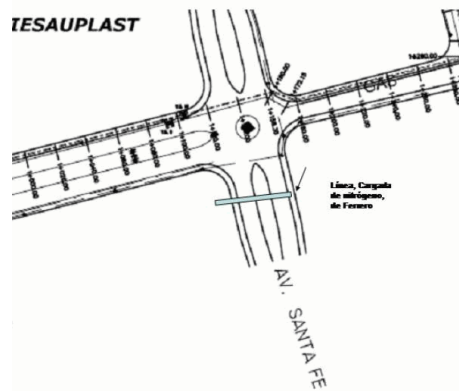
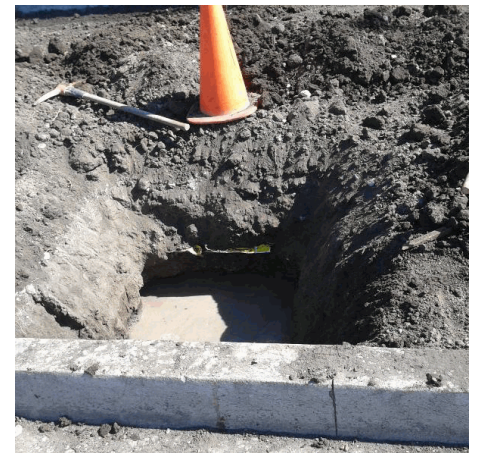
9.- Evidencias:

6.- Numero de cruzamientos o excavaciones:
AV. SANTA FE

SE REALIZA CRUCE POR PARTE DE "DIEC" PARA SUMINISTRO DE LUZ DE 220 V. UTILIZANDO SU TUBO AISLADOR, PASANDO DESPEGADOS A NUESTRO DUCTO 50 CM. EN AV. SANTA FE APROXM EN EL CADENAMIENTO 1+150 (LINEA CARGADA DE NITROGENO HACIA FERRERO).
