IGASAMEX

REPORTE DE PATRULLAJE DEL GASODUCTO

SISTEMA: Consumidora Parque Opción S.A. de C.V. PERIODO: 05-Aug-2015 04-Sep-2015 REV. 0
LLENADO POR: Elioenai Cruz Berruecos FRECUENCIA: MENSUAL RO-002

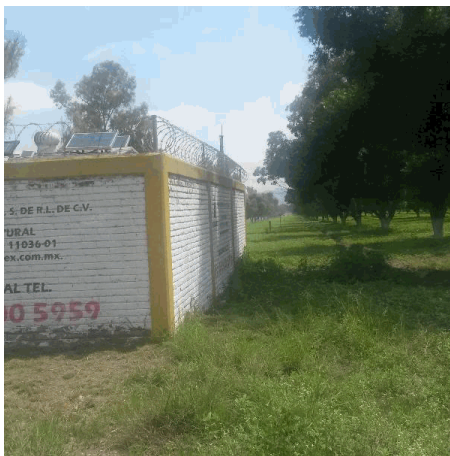
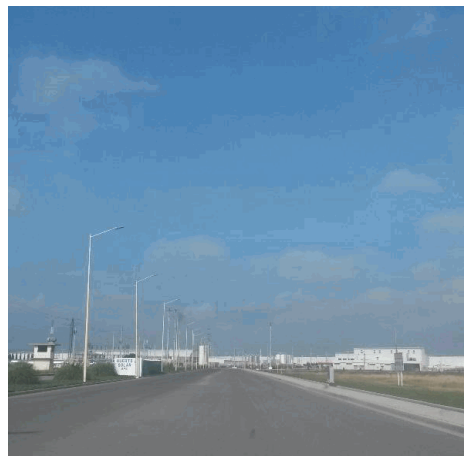
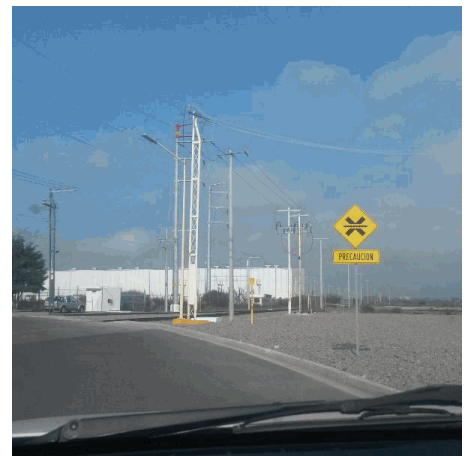
9.- Evidencias:

a) Cruces carreteros: EN BUEN ESTADO Y VISIBLES

b) Cruces de ferrocarril: EN BUEN ESTADO Y VISIBLES
