**IGASAMEX**

**REPORTE DE PATRULLAJE DEL GASODUCTO**

SISTEMA: Consumidora Parque Opción S.A. de C.V. PERIODO: 05-Oct-2015 04-Nov-2015 **REV. 0**  
 LLENADO POR: Elioenai Cruz Berruecos FRECUENCIA: MENSUAL **RO-002**

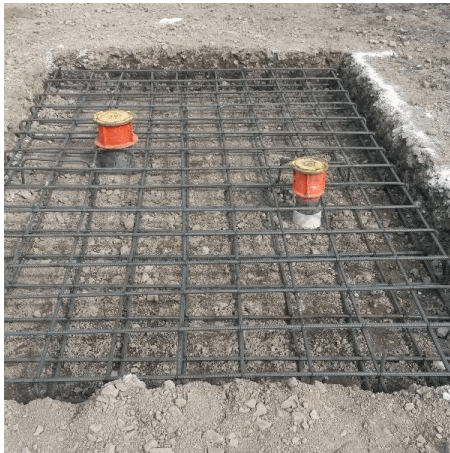
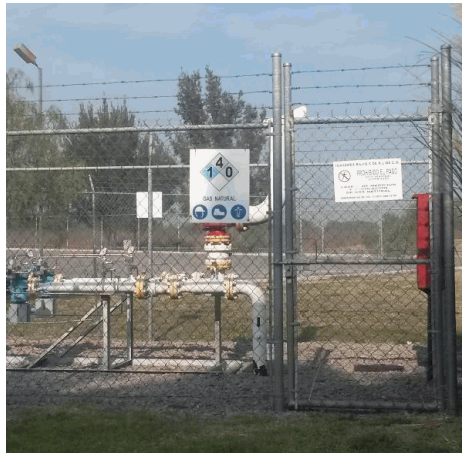
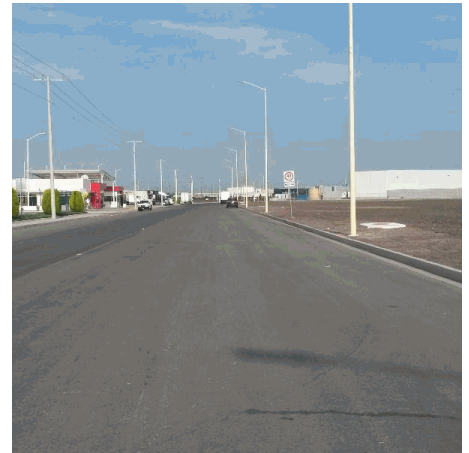
**9.- Evidencias:**

Se pone capá de 10 cm en botas de seccionaminto de fles con armado de 3/8 de varilla. Por urbanizacion de calle.
