IGASAMEX

REPORTE DE PATRULLAJE DEL GASODUCTO

SISTEMA: UMIDORA VERACRUZANA CHINAMECA S. A.P.I.I PERIODO: 28-Jun-2014 27-Jul-2014 **REV. 0**
 LLENADO POR: Rolando Velazquez Ramirez FRECUENCIA: MENSUAL **RO-002**

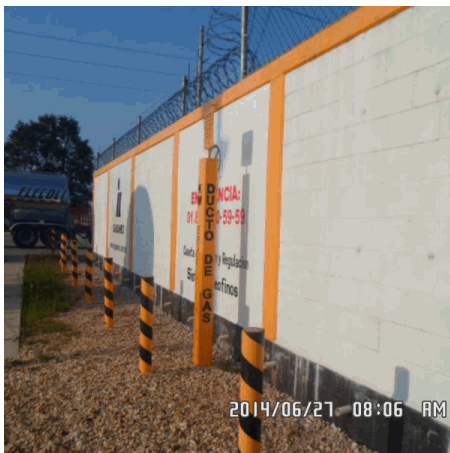
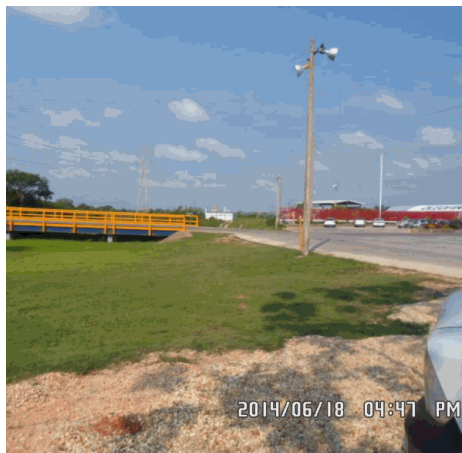
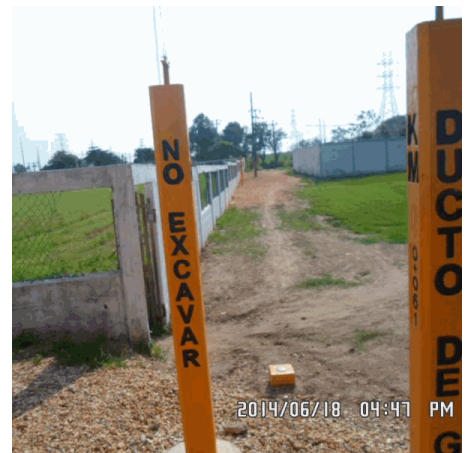
9.- Evidencias:

se realiza patrullaje y se encuentra todo en orden.
