REPORTE DE PATRULLAJE DEL GASODUCTO

SISTEMA: UMIDORA VERACRUZANA CHINAMECA S. A.P.I.I PERIODO: 28-Jan-2016 27-Feb-2016 REV. 0
LLENADO POR: Alejandro Tolentino Reyes FRECUENCIA: MENSUAL RO-002

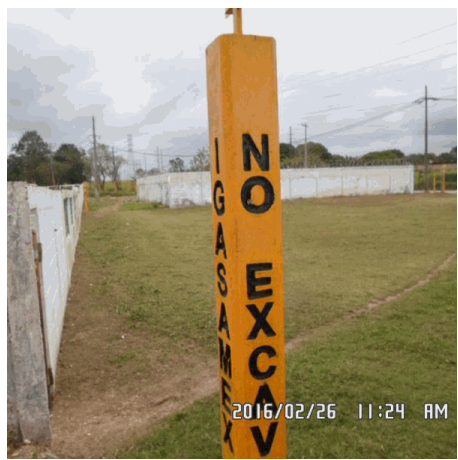
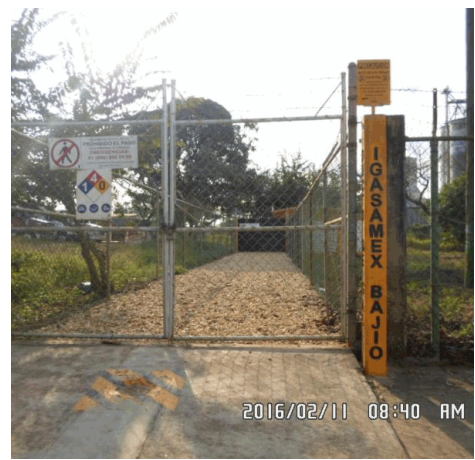
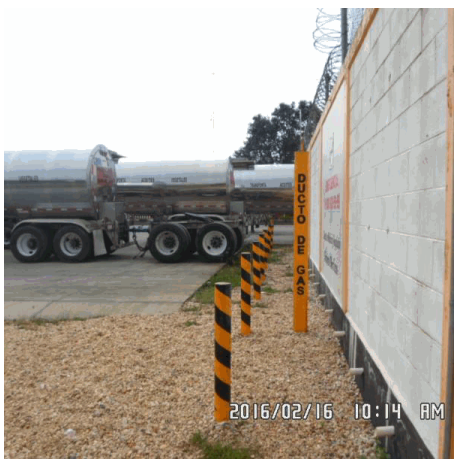
9.- Evidencias:

a) Cruces carreteros: EN BUEN ESTADO
