IGASAMEX

REPORTE DE PATRULLAJE DEL GASODUCTO

SISTEMA: UMIDORA VERACRUZANA CHINAMECA S. A.P.I.I PERIODO: 28-Mar-2016 27-Apr-2016 **REV. 0**
 LLENADO POR: Alejandro Tolentino Reyes FRECUENCIA: MENSUAL **RO-002**

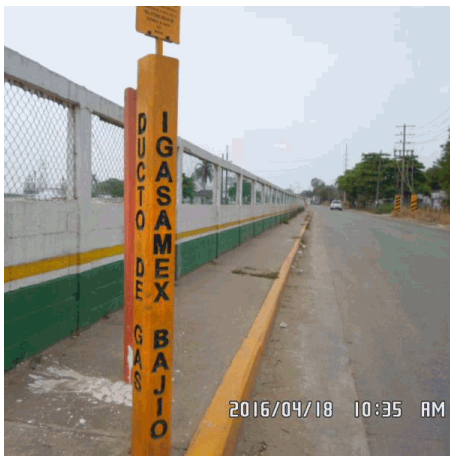
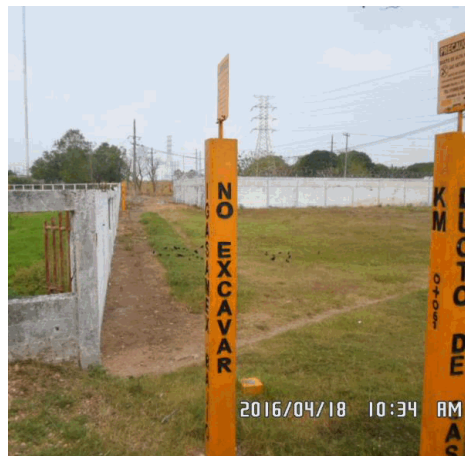
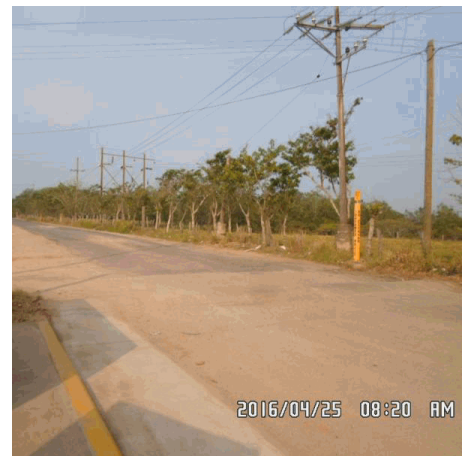
9.- Evidencias:

a) Cruces carreteros: EN BUEN ESTADO

b) Cruces de ferrocarril: EN BUEN ESTADO
