**REPORTE DE PATRULLAJE DEL GASODUCTO**

SISTEMA:	<u>Soceni, S. A. de C. V.</u>	PERIODO:	<u>Noviembre 2012</u>	REV. 0
LLENADO POR:	<u>Edgar Fernández</u>	FRECUENCIA:	<u>MENSUAL</u>	RO-002

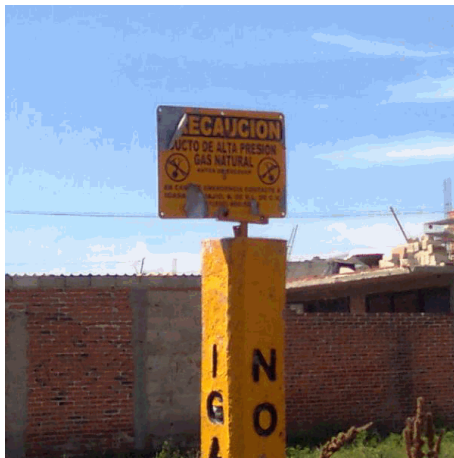
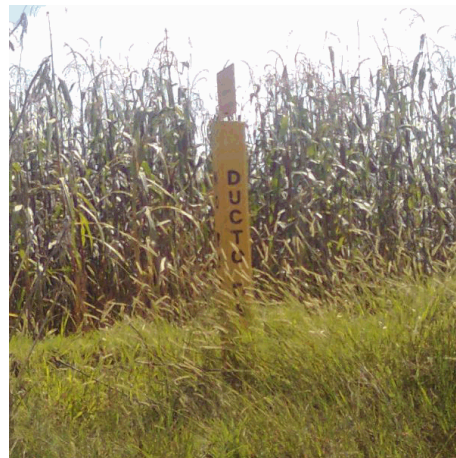
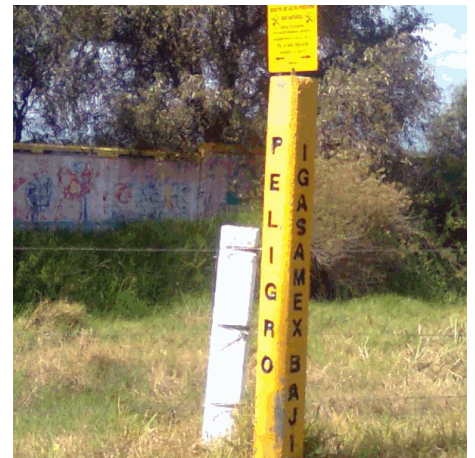
**9.- Evidencias:**

- a) Cantidad de postes faltantes: 2
- b) Cantidad de placas faltantes: 3
- 4.- Cantidad de tomas de potencial faltantes: 0
