IGASAMEX

REPORTE DE PATRULLAJE DEL GASODUCTO

SISTEMA: Soceni, S. A. de C. V. PERIODO: 19-Jul-2014 18-Aug-2014 REV. 0  
LLENADO POR: Neftalí López FRECUENCIA: MENSUAL RO-002

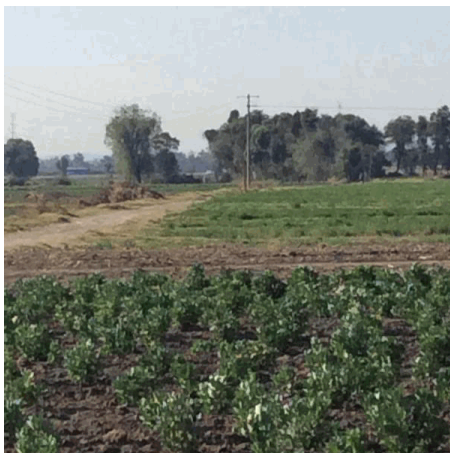
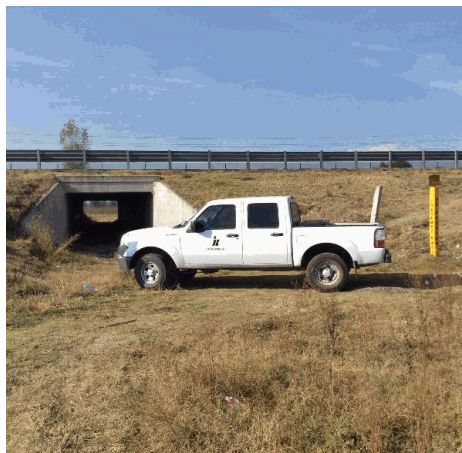
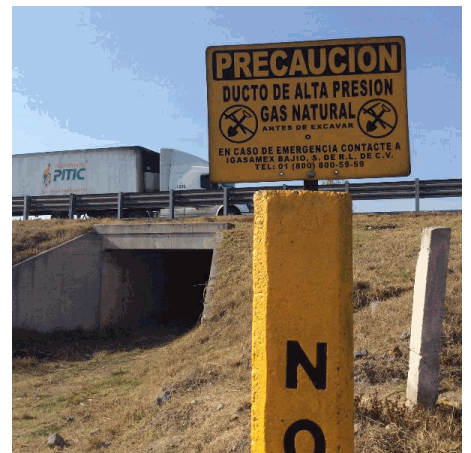
9.- Evidencias:

8.- Comentarios adicionales: SIN NOVEDADES ENCONTRADAS DURANTE EL RECORRIDO TODO OK
