IGASAMEX

REPORTE DE PATRULLAJE DEL GASODUCTO

SISTEMA: Soceni, S. A. de C. V. PERIODO: 19-Oct-2014 18-Nov-2014 REV. 0
LLENADO POR: Neftalí López FRECUENCIA: MENSUAL RO-002

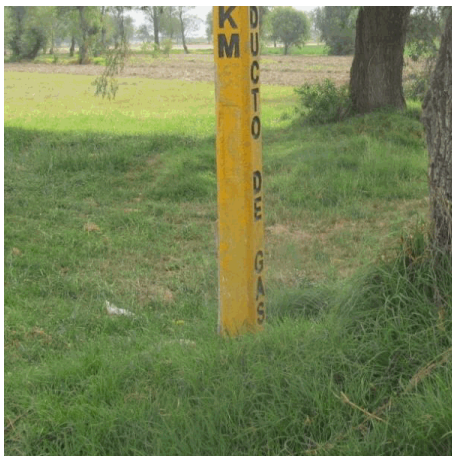
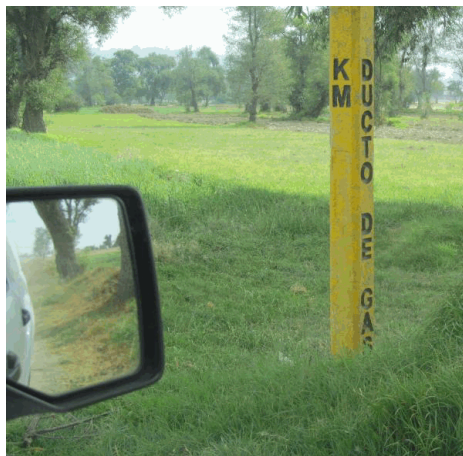
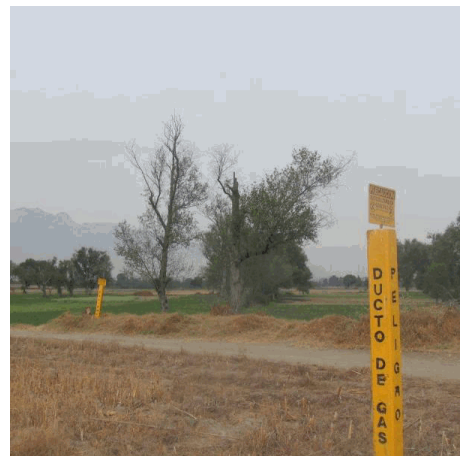
9.- Evidencias:

8.- Comentarios adicionales:
Se realizan patrullajes
