IGASAMEX

REPORTE DE PATRULLAJE DEL GASODUCTO

SISTEMA: Soceni, S. A. de C. V. PERIODO: 19-Jan-2015 18-Feb-2015 REV. 0
LLENADO POR: Neftalí López FRECUENCIA: MENSUAL RO-002

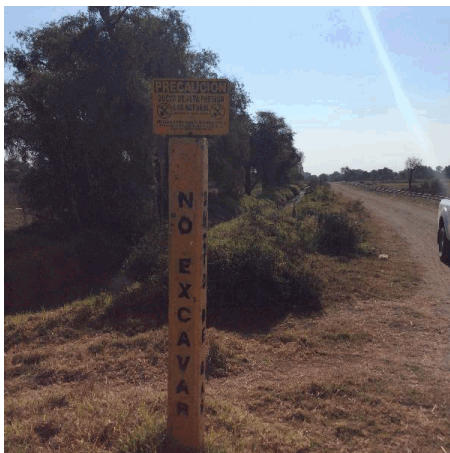
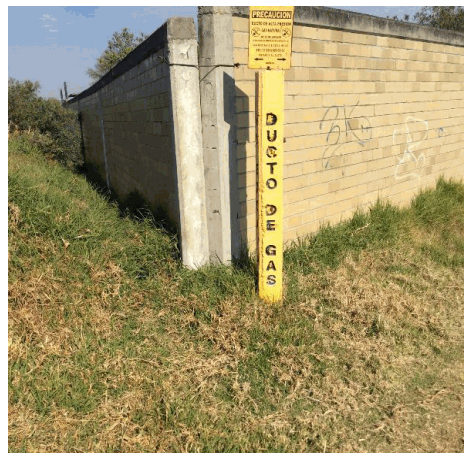
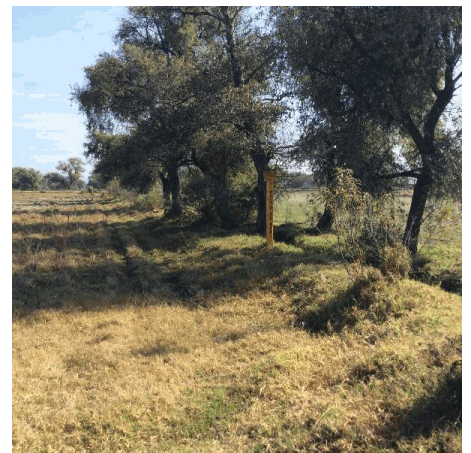
9.- Evidencias:

TODOS OK
