REPORTE DE PATRULLAJE DEL GASODUCTO

SISTEMA: Soceni, S. A. de C. V. PERIODO: 19-Jul-2015 18-Aug-2015 REV. 0
LLENADO POR: Neftalí López FRECUENCIA: MENSUAL RO-002

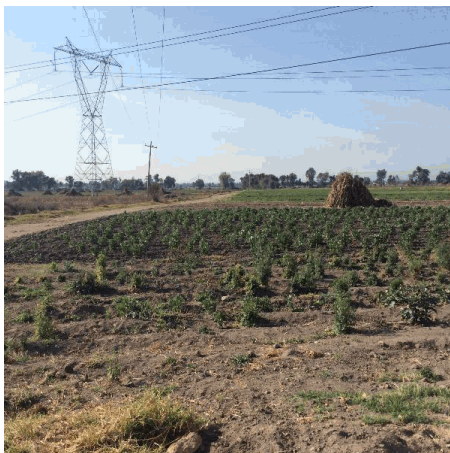
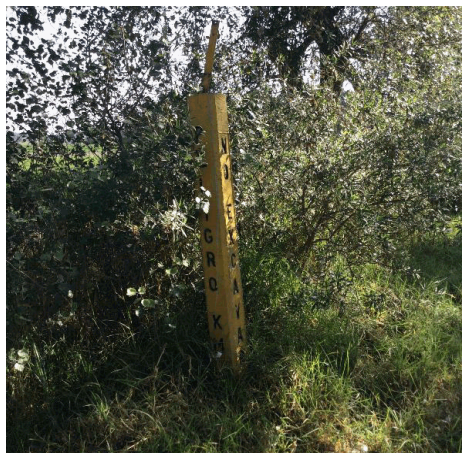
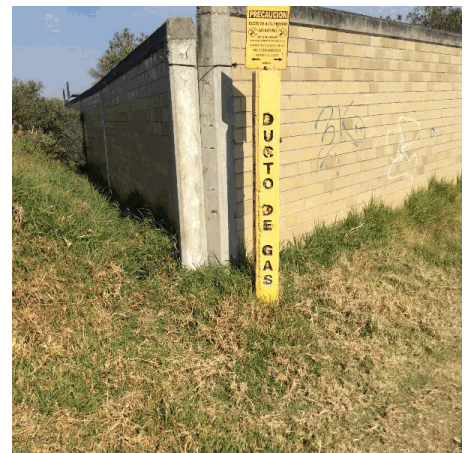
9.- Evidencias:

RECORRIDOS DIARIAMENTE Y SIN CONDICIONES ANORMALES
TODO OK"
