IGASAMEX

REPORTE DE PATRULLAJE DEL GASODUCTO

SISTEMA:	Soceni, S. A. de C. V.	PERIODO:	19-Sep-2015 18-Oct-2015	REV. 0
LLENADO POR:	Neftalí López	FRECUENCIA:	MENSUAL	RO-002

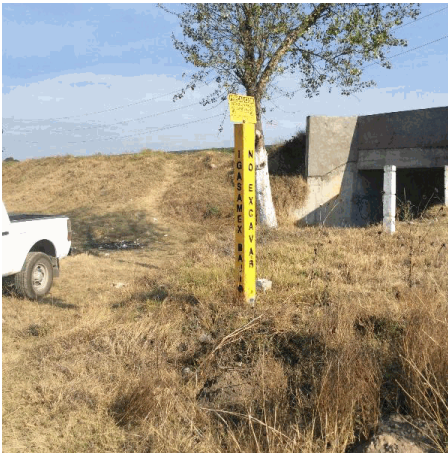
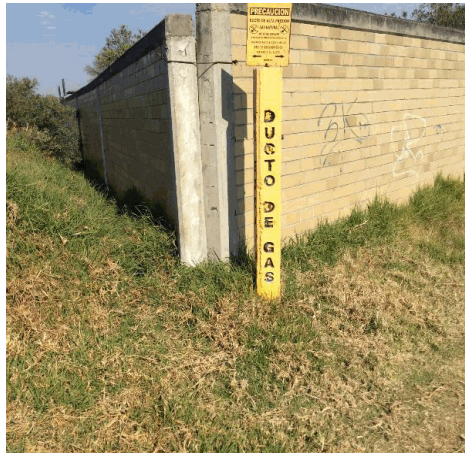
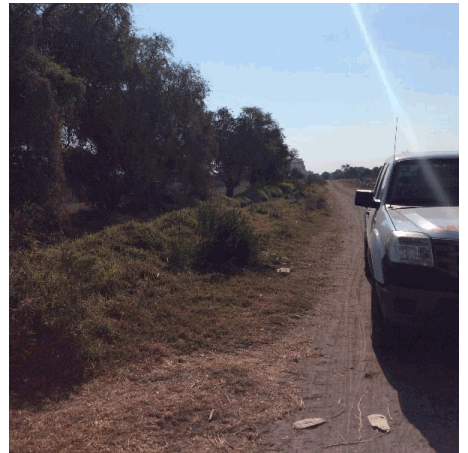
9.- Evidencias:

8.- Comentarios adicionales:
SIN NOVEDADES DURANTE EL PATRULLAJE
