REPORTE DE PATRULLAJE DEL GASODUCTO

SISTEMA:	Merigas Peninsular S.A. de C.V.	PERIODO:	01-Jul-2014 31-Jul-2014	REV. 0
LLENADO POR:	Emmanuel Jacob Puch Souza	FRECUENCIA:	MENSUAL	RO-002

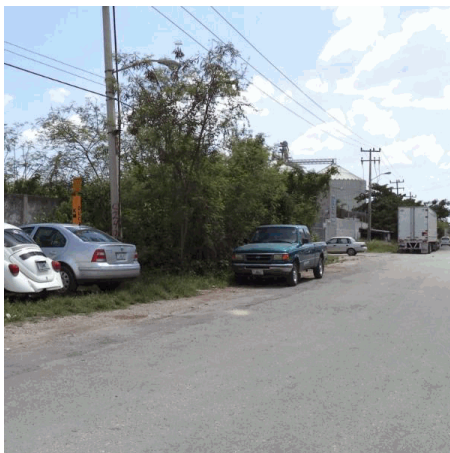
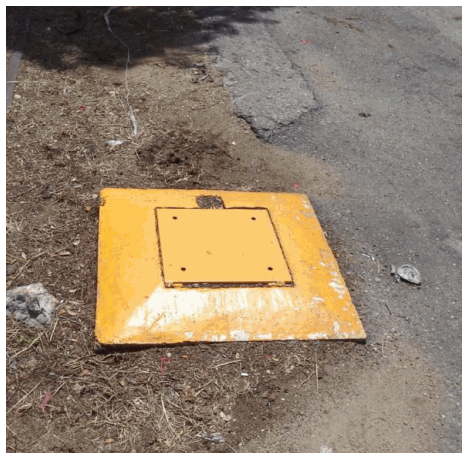
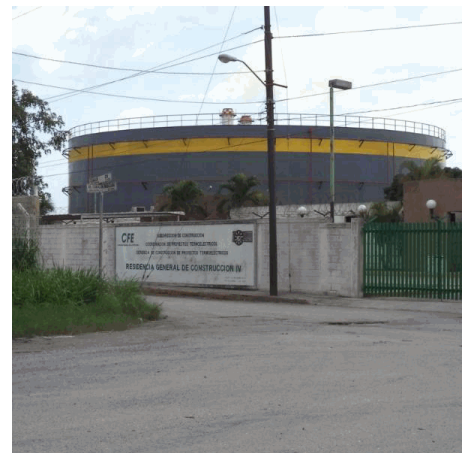
9.- Evidencias:

No se tienen afectaciones en el sistema
