IGASAMEX

REPORTE DE PATRULLAJE DEL GASODUCTO

SISTEMA: Merigas Peninsular S.A. de C.V. PERIODO: 01-Aug-2014 31-Aug-2014 **REV. 0**
 LLENADO POR: Emmanuel Jacob Puch Souza FRECUENCIA: MENSUAL **RO-002**

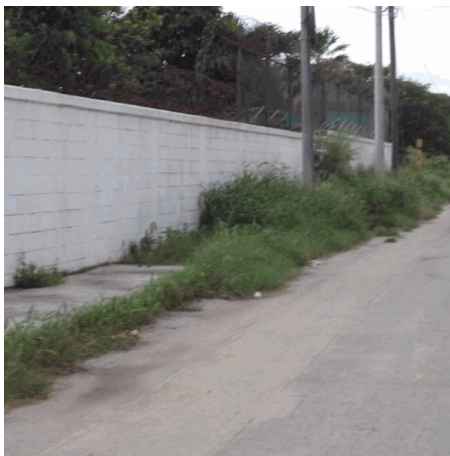
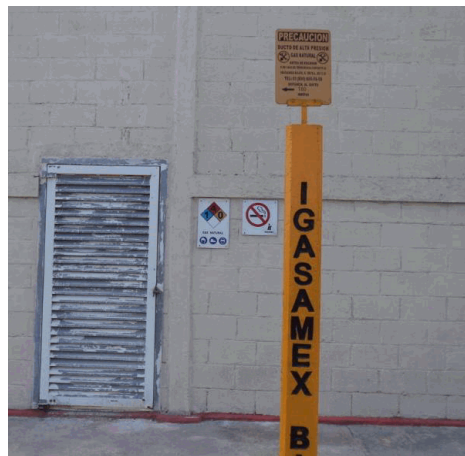
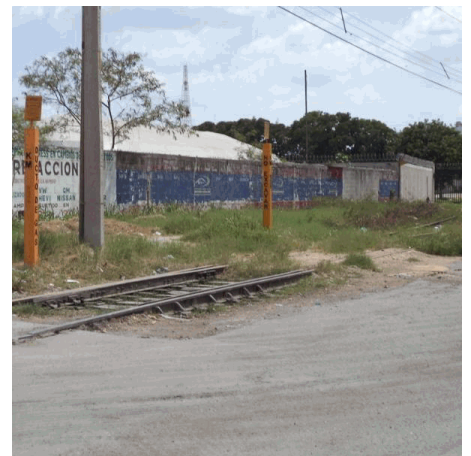
9.- Evidencias:

2.- Estado de registro de válvulas:
en buen estado, se pintaron

5.- Asentamientos irregulares o construcciones nuevas:
están construyendo unas bodegas, la obra esta comenzando
