IGASAMEX

REPORTE DE PATRULLAJE DEL GASODUCTO

SISTEMA:	Merigas Peninsular S.A. de C.V.	PERIODO:	01-Sep-2014 30-Sep-2014	REV. 0
LLENADO POR:	Emmanuel Jacob Puch Souza	FRECUENCIA:	MENSUAL	RO-002

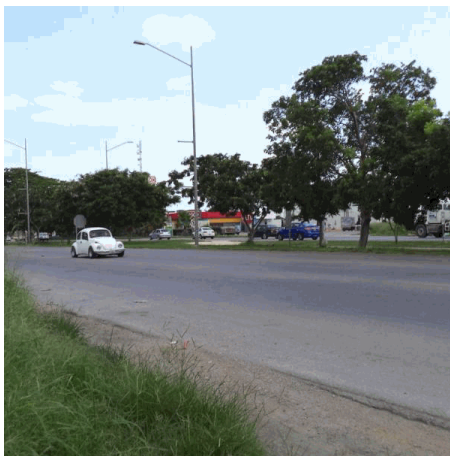
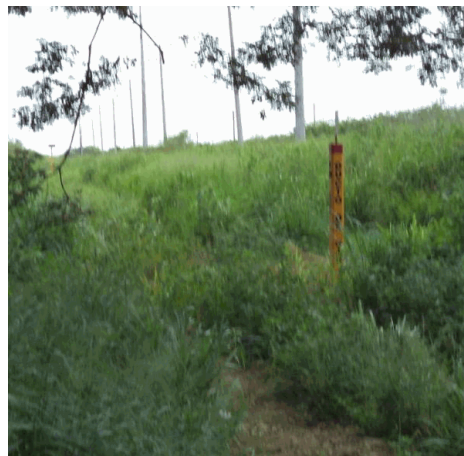
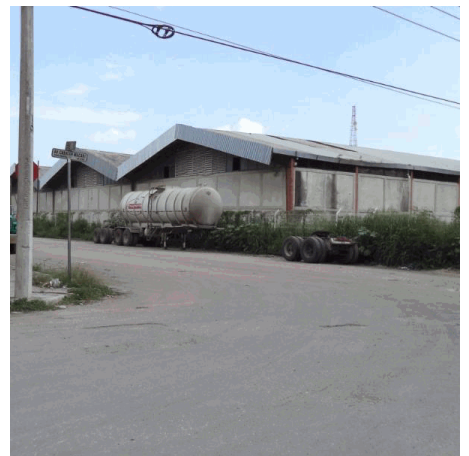
9.- Evidencias:

8.- Comentarios adicionales:
TODO SE ENCUENTRA EN BUEN ESTADO.
