**IGASAMEX**

**REPORTE DE PATRULLAJE DEL GASODUCTO**

SISTEMA:	Merigas Peninsular S.A. de C.V.	PERIODO:	01-Apr-2015 30-Apr-2015	<b>REV. 0</b>
LLENADO POR:	Emmanuel Jacob Puch Souza	FRECUENCIA:	MENSUAL	<b>RO-002</b>

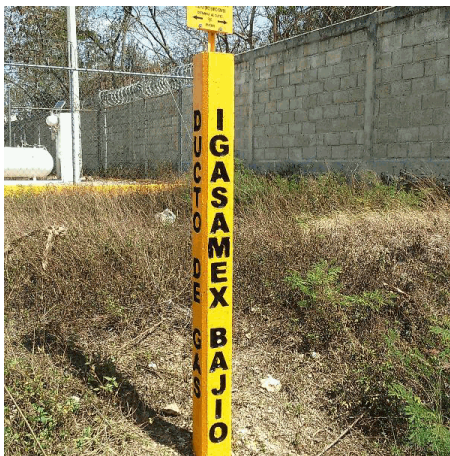
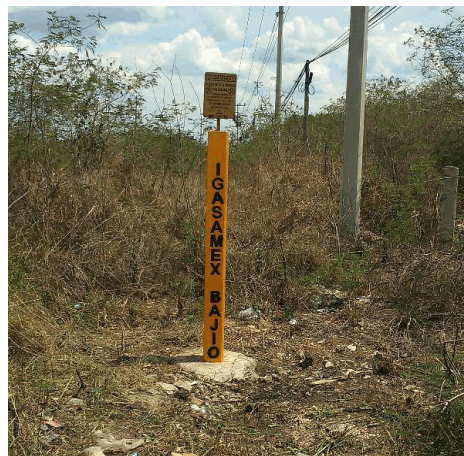
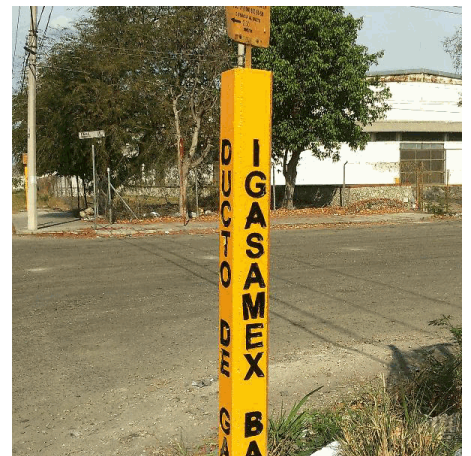
**9.- Evidencias:**

**8.- Comentarios adicionales:**  
 se pintaron los postes y los venteos.
