REPORTE DE PATRULLAJE DEL GASODUCTO

SISTEMA: Merigas Peninsular S.A. de C.V. PERIODO: 01-Nov-2013 30-Nov-2013 REV. 0
LLENADO POR: Emmanuel Jacob Puch Souza FRECUENCIA: MENSUAL RO-002

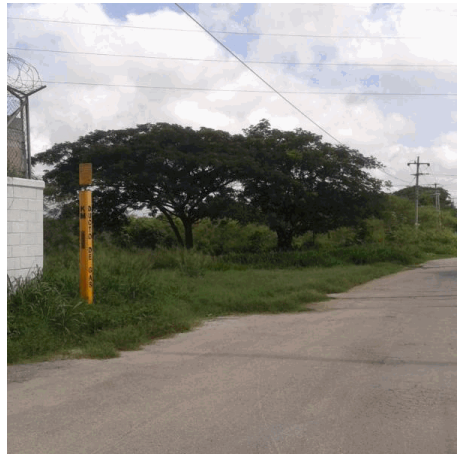
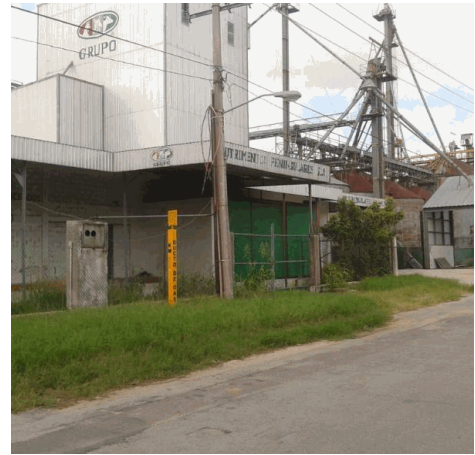
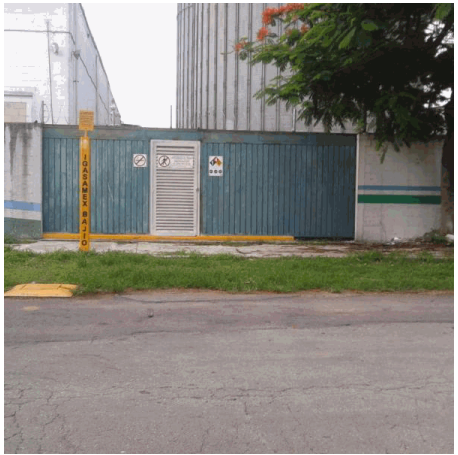
9.- Evidencias:

8.- Comentarios adicionales:
el sistema se encuentra sin afectaciones, todo ocurre con normalidad.
