**REPORTE DE PATRULLAJE DEL GASODUCTO**

SISTEMA: Merigas Peninsular S.A. de C.V. PERIODO: 01-Dec-2013 31-Dec-2013 **REV. 0**  
 LLENADO POR: Emmanuel Jacob Puch Souza FRECUENCIA: MENSUAL **RO-002**

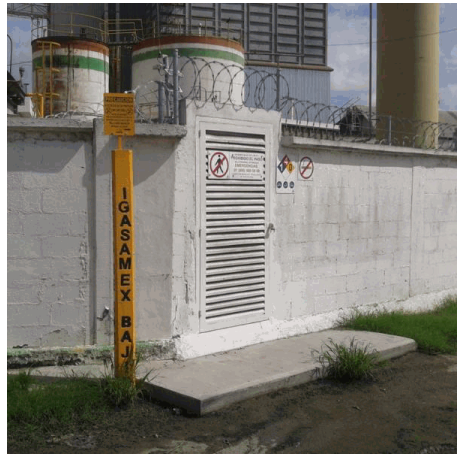
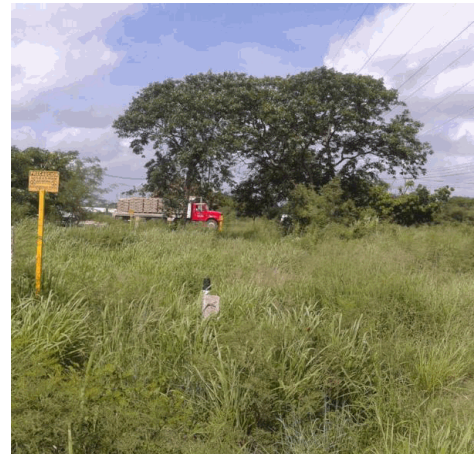
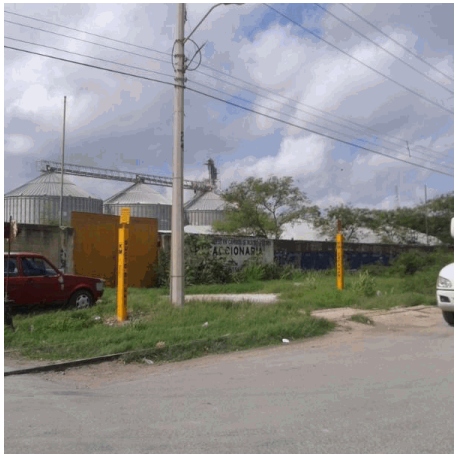
**9.- Evidencias:**

**8.- Comentarios adicionales:**  
se realiza recorridos y se encuentran casetas y derechos de vida sin afectaciones y operando en orden
