REPORTE DE PATRULLAJE DEL GASODUCTO

SISTEMA:	Merigas Peninsular S.A. de C.V.	PERIODO:	01-Oct-2016 31-Oct-2016	REV. 0
LLENADO POR:	Emmanuel Jacob Puch Souza	FRECUENCIA:	MENSUAL	RO-002

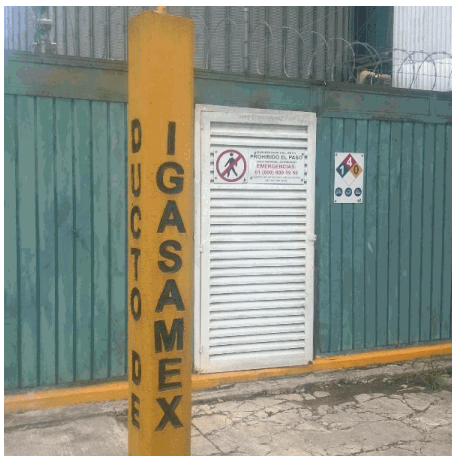
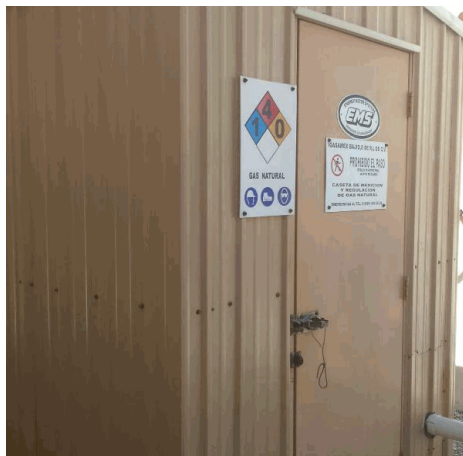
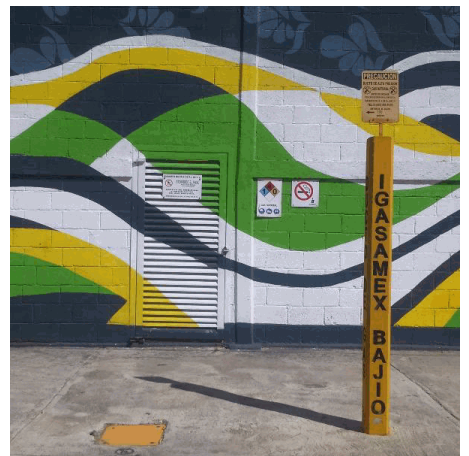
9.- Evidencias:

2.- Estado de registro de válvulas:
 en buen estado, se pintaron
