IGASAMEX

REPORTE DE PATRULLAJE DEL GASODUCTO

SISTEMA: Merigas Peninsular S.A. de C.V. PERIODO: 01-Jan-2014 31-Jan-2014 REV. 0
LLENADO POR: Emmanuel Jacob Puch Souza FRECUENCIA: MENSUAL RO-002

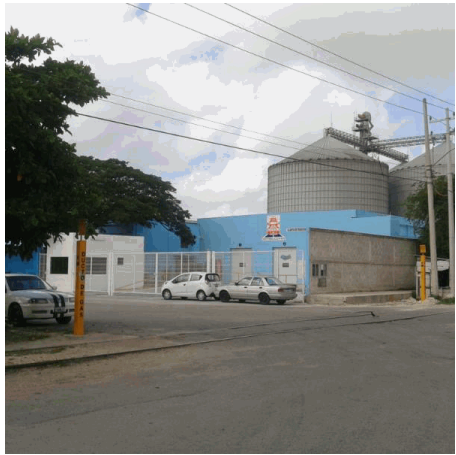
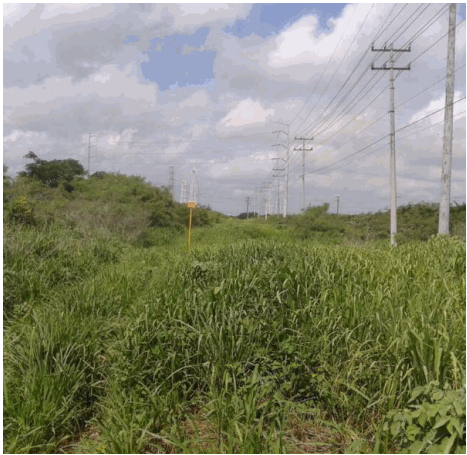
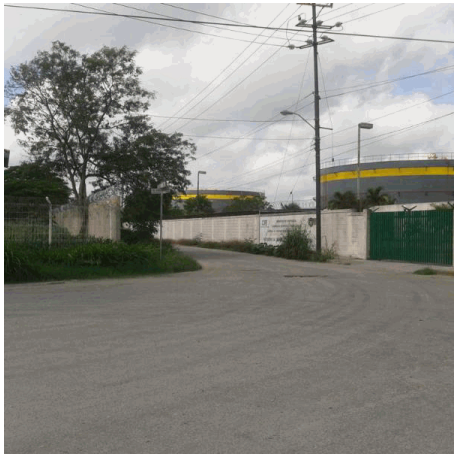
9.- Evidencias:

2.- Estado de registro de válvulas: en buen estado, presenta un poco de desgaste la pintura

8.- Comentarios adicionales:
se realiza patrullaje y se encuentra todo en orden, la pintura en los registros se encuentra un poco deteriorada por el continuo transito de vehiculos, se programa su pintura.
