IGASAMEX

REPORTE DE PATRULLAJE DEL GASODUCTO

SISTEMA:	Merigas Peninsular S.A. de C.V.	PERIODO:	01-Feb-2014 28-Feb-2014	REV. 0
LLENADO POR:	Emmanuel Jacob Puch Souza	FRECUENCIA:	MENSUAL	RO-002

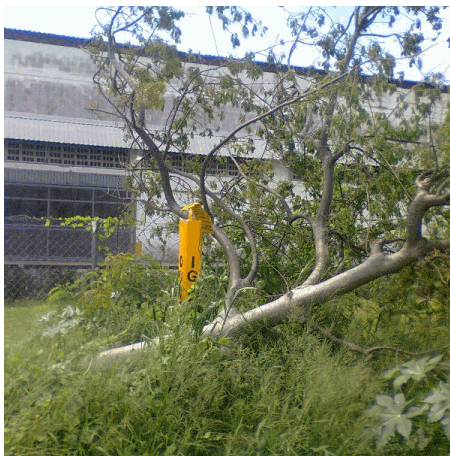
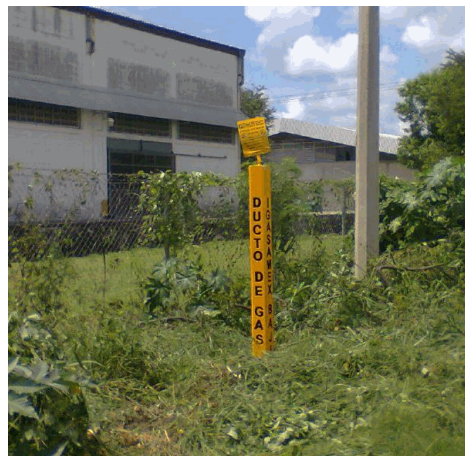
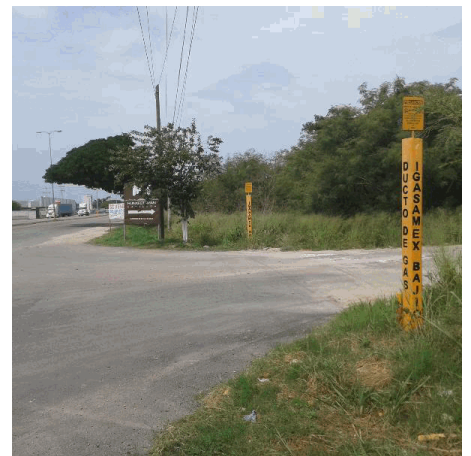
9.- Evidencias:

durante los recorridos se encontro arbol tirado por las lluvias, fue retirado y colocada otra placa. no se tienen afectaciones.
