IGASAMEX

REPORTE DE PATRULLAJE DEL GASODUCTO

SISTEMA: Merigas Peninsular S.A. de C.V. PERIODO: 01-Jun-2014 30-Jun-2014 REV. 0
LLENADO POR: Emmanuel Jacob Puch Souza FRECUENCIA: MENSUAL RO-002

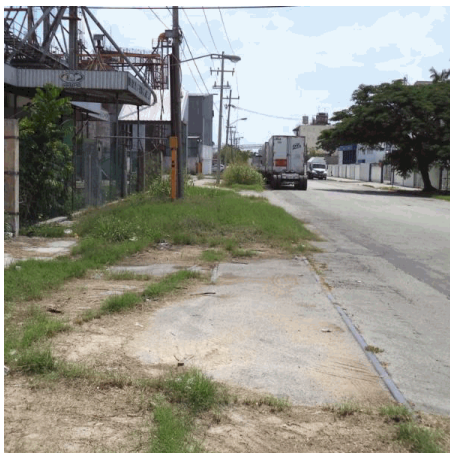
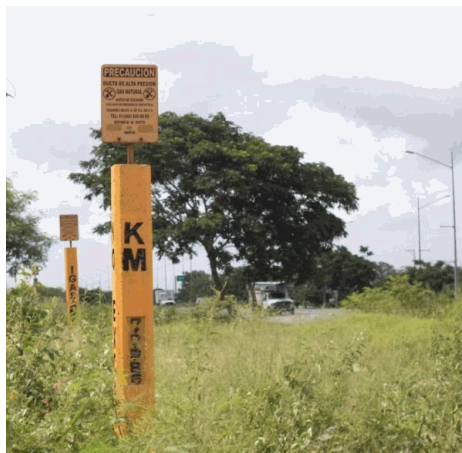
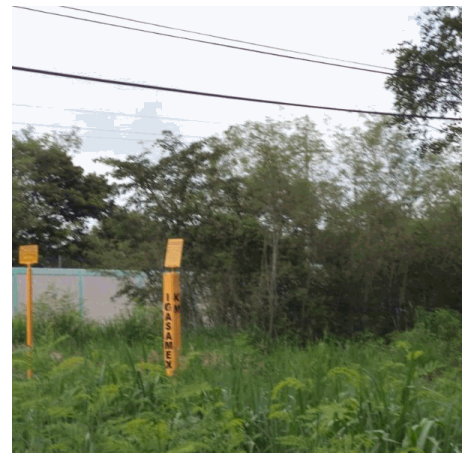
9.- Evidencias:

2.- Estado de registro de válvulas: en buen estado, presenta un poco de desgaste la pintura

8.- Comentarios adicionales: TODO SE ENCUENTRA CORRECTAMENTE
