REPORTE DE MANTENIMIENTO A REGULADORES DE PRESIÓN

SISTEMA:	Merigas Peninsular S.A. de C.V.	PERIODO:	01-Oct-2015 30-Sep-2016	REV. 0
LLENADO POR:	Emmanuel Jacob Puch Souza	FRECUENCIA:	ANUAL	RO-010

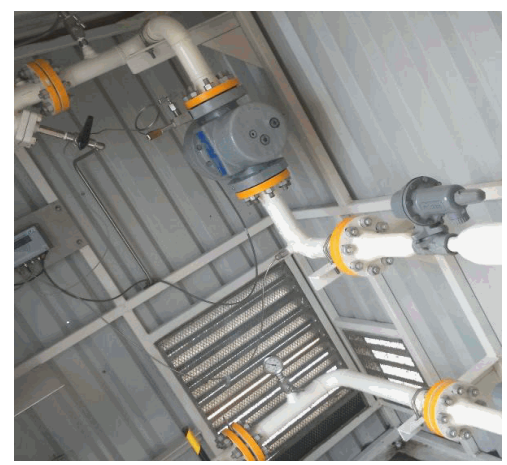
TAG: 1 \CHOCO PENINSULAR (PRV50

Condiciones del cuerpo:
Orificios en buen estado Resortes BUENAS CONDICIONES

Desgaste en partes metálicas NO

Verificación de:
Fugas NO Sello CORRECTO

Simulaciones de flujo CORRECTA Arranque CORRECTO

Observaciones: EL EQUIPO SE ENCUENTRA FUNCIONANDO
~~CORRECTAMENTE~~

Cambio de partes blandas del kit de refacciones: SI

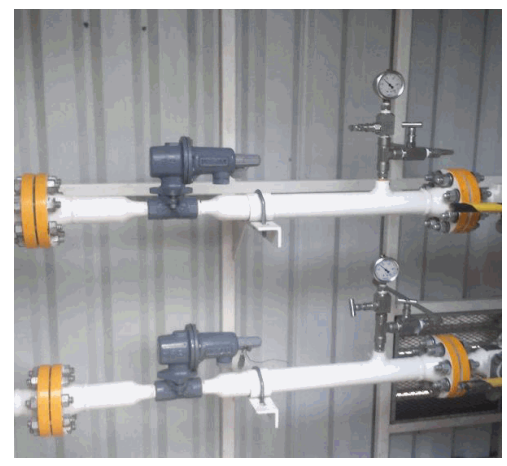
TAG: 2 \CHOCO PENINSULAR (PRV50

Condiciones del cuerpo:
Orificios en buen estado Resortes EN BUEN ESTADO

Desgaste en partes metálicas NO

Verificación de:
Fugas NO Sello CORRECTO

Simulaciones de flujo CORRECTA Arranque CORRECTO

Observaciones: EL EQUIPO SE ENCUENTRA FUNCIONANDO
~~CORRECTAMENTE~~

Cambio de partes blandas del kit de refacciones: SI

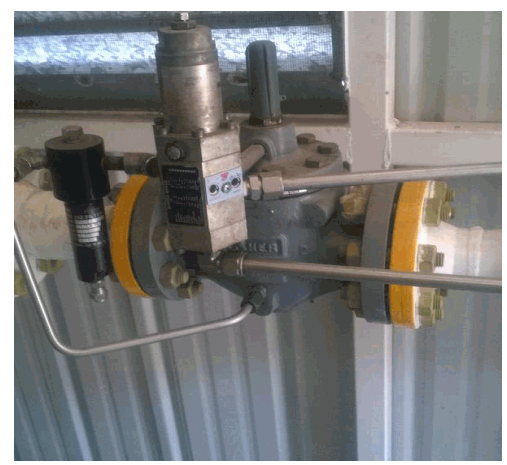
TAG: 1 **ROTEINAS Y OLEICOS (PRV50)**

Condiciones del cuerpo:
Orificios en buen estado Resortes BUENAS CONDICIONES

Desgaste en partes metálicas NO

Verificación de:
Fugas NO Sello CORRECTO

Simulaciones de flujo CORRECTA Arranque CORRECTO

Observaciones: EL EQUIPO SE ENCUENTRA FUNCIONANDO
~~CORRECTAMENTE~~

Cambio de partes blandas del kit de refacciones: SI

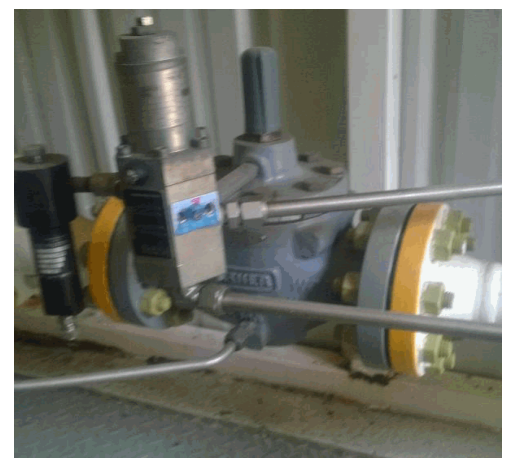
TAG: 2 **ROTEINAS Y OLEICOS (PRV50)**

Condiciones del cuerpo:
Orificios en buen estado Resortes EN BUEN ESTADO

Desgaste en partes metálicas NO

Verificación de:
Fugas NO Sello CORRECTO

Simulaciones de flujo CORRECTA Arranque CORRECTO

Observaciones: EL EQUIPO SE ENCUENTRA FUNCIONANDO
~~CORRECTAMENTE~~

Cambio de partes blandas del kit de refacciones: SI

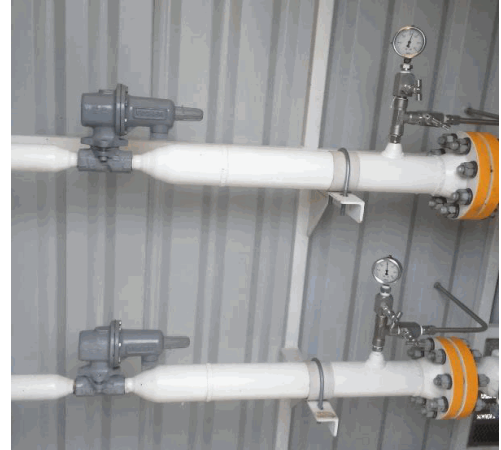
TAG: 1 bachoco peninsular

Condiciones del cuerpo:
Orificios en buen estado Resortes en buen estado

Desgaste en partes metálicas no

Verificación de:
Fugas no Sello correcto
Punto de ajuste 0 psig
Simulaciones de flujo si Arranque correcto

Observaciones: en buenas condiciones de operacion.

Cambio de partes blandas del kit de refacciones: si

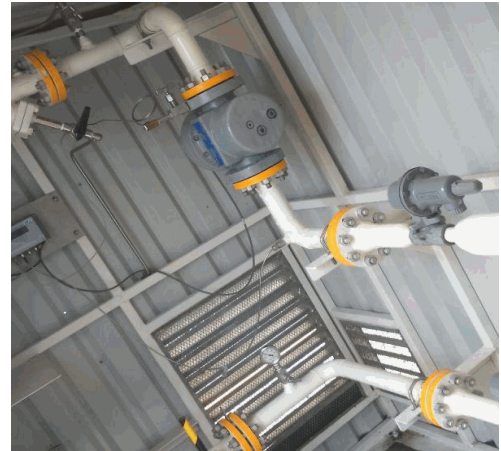
TAG: 2 bachoco peninsular

Condiciones del cuerpo:
Orificios bueno Resortes bueno

Desgaste en partes metálicas no

Verificación de:
Fugas no Sello correcto
Punto de ajuste 0 psig
Simulaciones de flujo si Arranque correcto

Observaciones: en buen estado.

Cambio de partes blandas del kit de refacciones: si

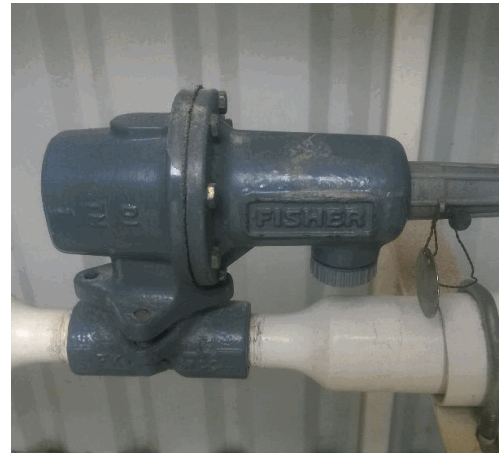
TAG: 1 campi

Condiciones del cuerpo:
Orificios en buen estado Resortes en buen estado

Desgaste en partes metálicas no

Verificación de:
Fugas no Sello correcto

Simulaciones de flujo si Arranque correcto

Observaciones: en buenas condiciones de operacion.

Cambio de partes blandas del kit de refacciones: si

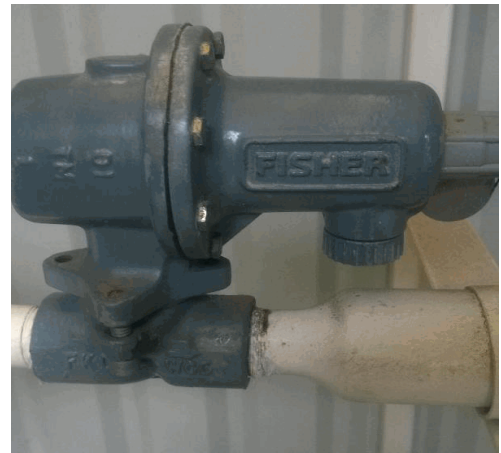
TAG: 2 campi

Condiciones del cuerpo:
Orificios bueno Resortes bueno

Desgaste en partes metálicas no

Verificación de:
Fugas no Sello correcto

Simulaciones de flujo si Arranque correcto

Observaciones: en buen estado.

Cambio de partes blandas del kit de refacciones: si
