**REPORTE DE PATRULLAJE DEL GASODUCTO**

SISTEMA:	<u>Texmegas, S. A. de C. V.</u>	PERIODO:	<u>Mayo 2012</u>	<b>REV. 0</b> <b>RO-002</b>
LLENADO POR:	<u>Neftalí López</u>	FRECUENCIA:	<u>MENSUAL</u>

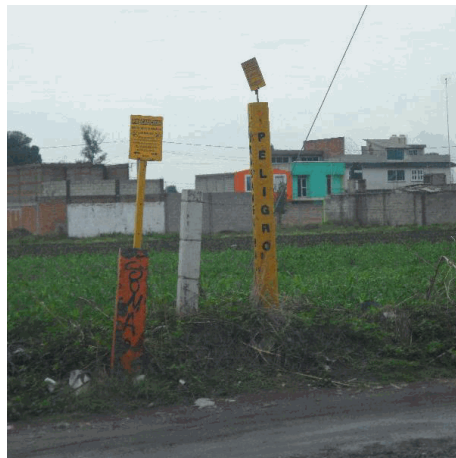
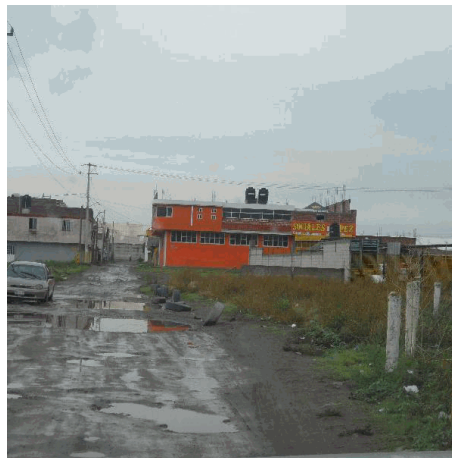
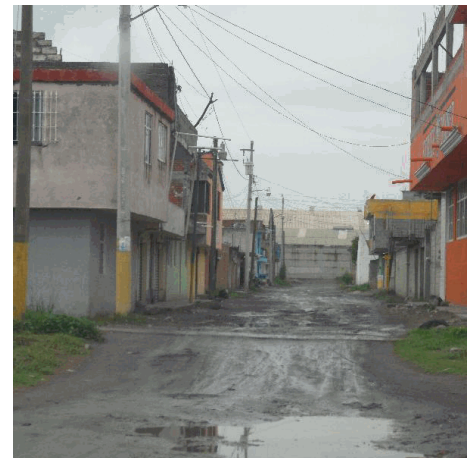
**9.- Evidencias:**

**8.- Comentarios adicionales:**  
TODO BIEN, SIN PROBLEMAS
