REPORTE DE PATRULLAJE DEL GASODUCTO

SISTEMA: Texmegas, S. A. de C. V. PERIODO: 26-May-2013 25-Jun-2013 REV. 0
LLENADO POR: Edgar Fernández FRECUENCIA: MENSUAL RO-002

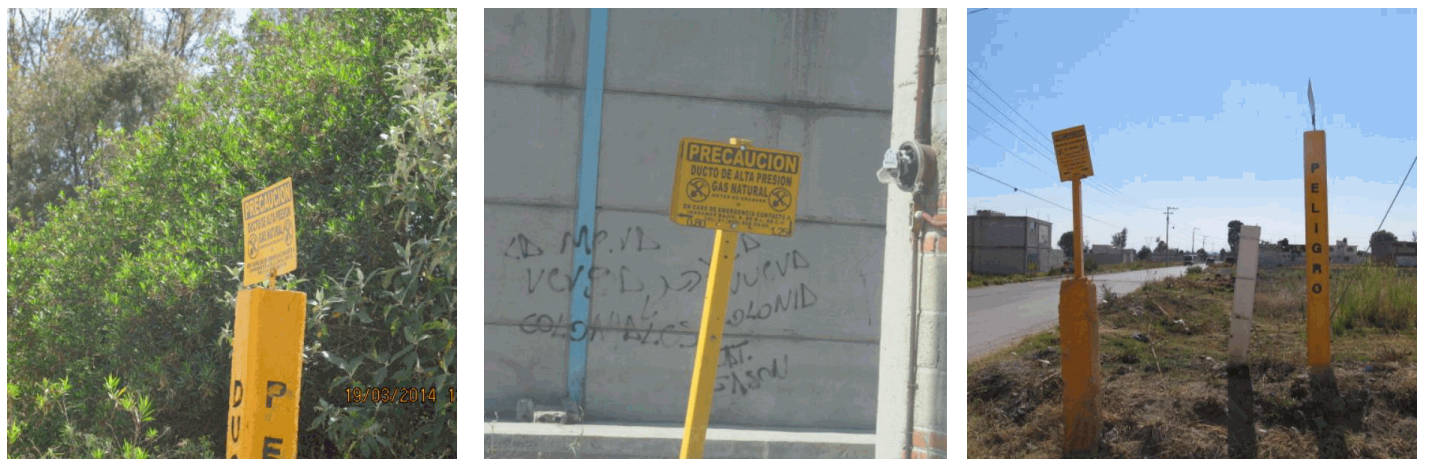
9.- Evidencias:

8.- Comentarios adicionales: Se encontro la franja de desarrollo en condiciones normales.
